# Lote 1 - Rota: Noroeste

**FRATAR**  
ENGENHARIA CONSULTIVA

| Diagnóstico da Calçada | Qualidade do Serviço | |
| Endereço: Av. Abílio Machado, 469 | 57 | C |

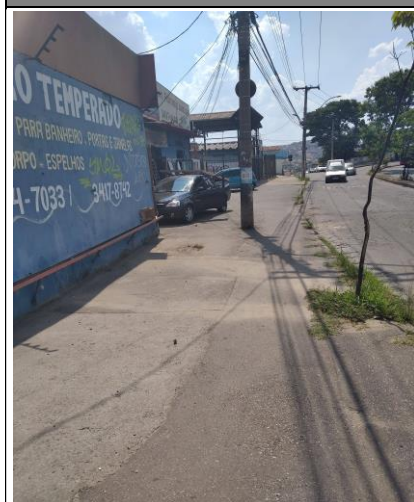
## Foto Geral

| ID | Itens Avaliados | Respostas | Nota |
|---|---|---|---|
| P_5 | Condições Gerais do Piso e meio-fio da calçada ? | Regular | 5 |
| P_6 | Presença de desníveis ? | Leve | 7 |
| P_9 | A calçada Possui Rebaixamento de Veículos correto ? | Não | 0 |
| P_11 | O Passeio está no padrão da SMPU ? | Não | 0 |
| P_12 | A testada possui prática de estacionamento sobre o passeio ? | Sim | 0 |
| P_16 | Classificação geral da calçada pelo pesquisador. | Regular | 5 |
