# Lote 4 - Rota: Contorno

| Diagnóstico da Calçada | Qualidade do Serviço | |
| Endereço: Av.Contorno, 9419 | 63 | C |

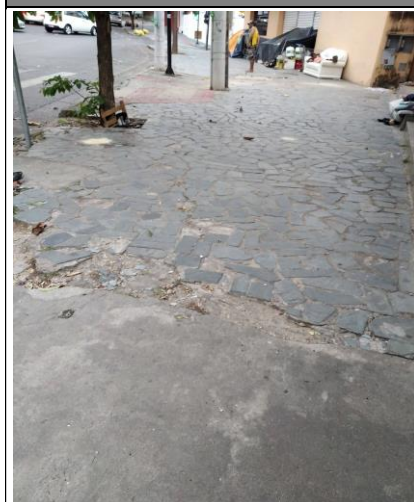
Foto Geral

| ID | Itens Avaliados | Respostas | Nota |
|---|---|---|---|
| P_5 | Condições Gerais do Piso e meio-fio da calçada ? | Regular | 5 |
| P_16 | Classificação geral da calçada pelo pesquisador. | Regular | 5 |

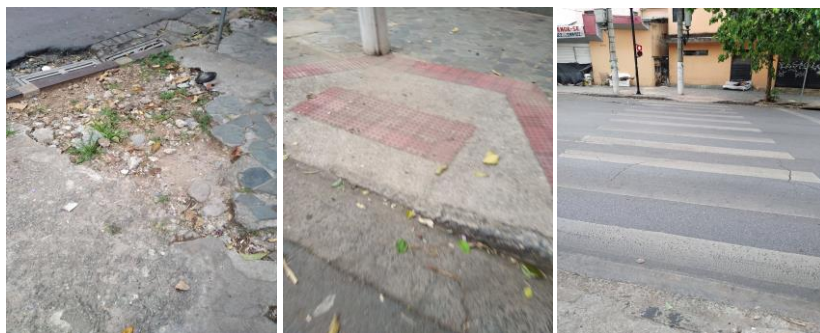
Fotos Complementares - Detalhes do Passeio

| ID | Itens Avaliados | Respostas | Nota |
|---|---|---|---|
| P_4 | Existência de Buracos ? | Poucos | 5 |
