# Lote 1 - Rota: Noroeste

**FRATAR**  
ENGENHARIA CONSULTIVA

| Diagnóstico da Calçada | Qualidade do Serviço | |
| Endereço: Av. Brigadeiro Eduardo Gomes, s/nº | 55 | C |

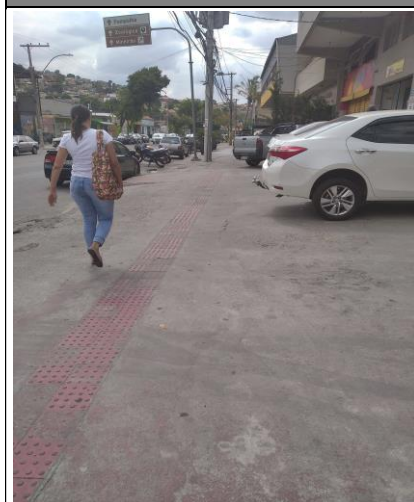
## Foto Geral

| ID | Itens Avaliados | Respostas | Nota |
|---|---|---|---|
| P_4 | Existência de Buracos ? | Poucos | 5 |
| P_5 | Condições Gerais do Piso e meio-fio da calçada ? | Regular | 5 |
| P_9 | A calçada Possui Rebaixamento de Veículos correto ? | Não | 0 |
| P_11 | O Passeio está no padrão da SMPU ? | Não | 0 |
| P_12 | A testada possui prática de estacionamento sobre o passeio ? | Sim | 0 |
| P_16 | Classificação geral da calçada pelo pesquisador. | Regular | 5 |

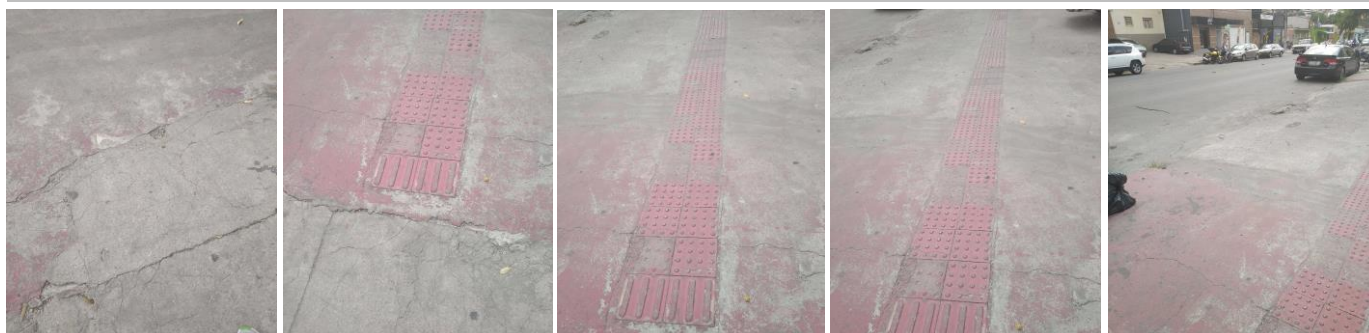
## Fotos Complementares - Detalhes do Passeio

| ID | Itens Avaliados | Respostas | Nota |
|---|---|---|---|
| P_8_8 | O piso tátil está em boas condições aparentes? | Não | 0 |
