# Lote 4 - Rota: Contorno

| Diagnóstico da Calçada | Qualidade do Serviço | |
| Endereço: Av.Contorno, s/nº | 83 | B |
| Num. Lote CTM: 10301400055 | | |

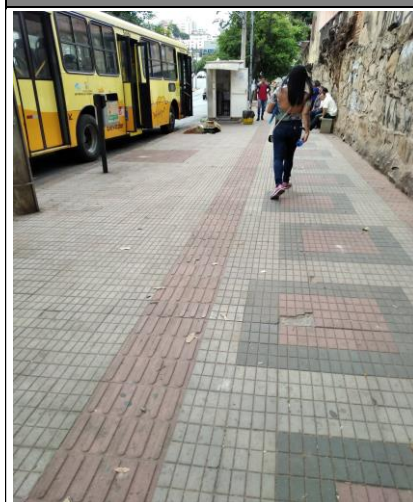
## Foto Geral

| ID | Itens Avaliados | Respostas | Nota |
|---|---|---|---|
| P_16 | Classificação geral da calçada pelo pesquisador. | Ótimo(a) | 10 |
