# Lote 3 - Rota: Leste 3

| Diagnóstico da Calçada | Qualidade do Serviço | |
| Endereço: Av. Andradas, 640 | 85 | B |
| Data do Registro: 11/11/2019 10:58:37 | | |

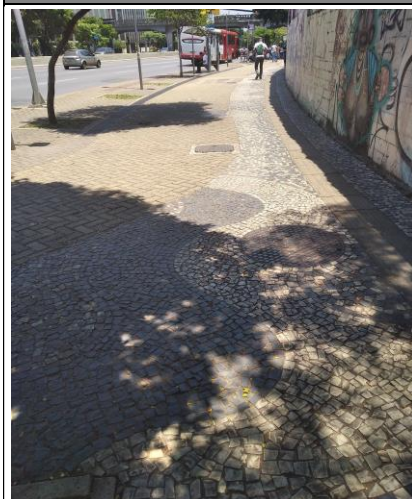
## Foto Geral

| ID | Itens Avaliados | Respostas | Nota |
|---|---|---|---|
| P_4 | Existência de Buracos ? | Poucos | 5 |
| P_11 | O Passeio está no padrão da SMPU ? | Não | 0 |
| P_13 | Existe algum dispositivo de Drenagem sobre a calçada ? | Sim | 0 |
| P_16 | Classificação geral da calçada pelo pesquisador. | Ótimo(a) | 10 |

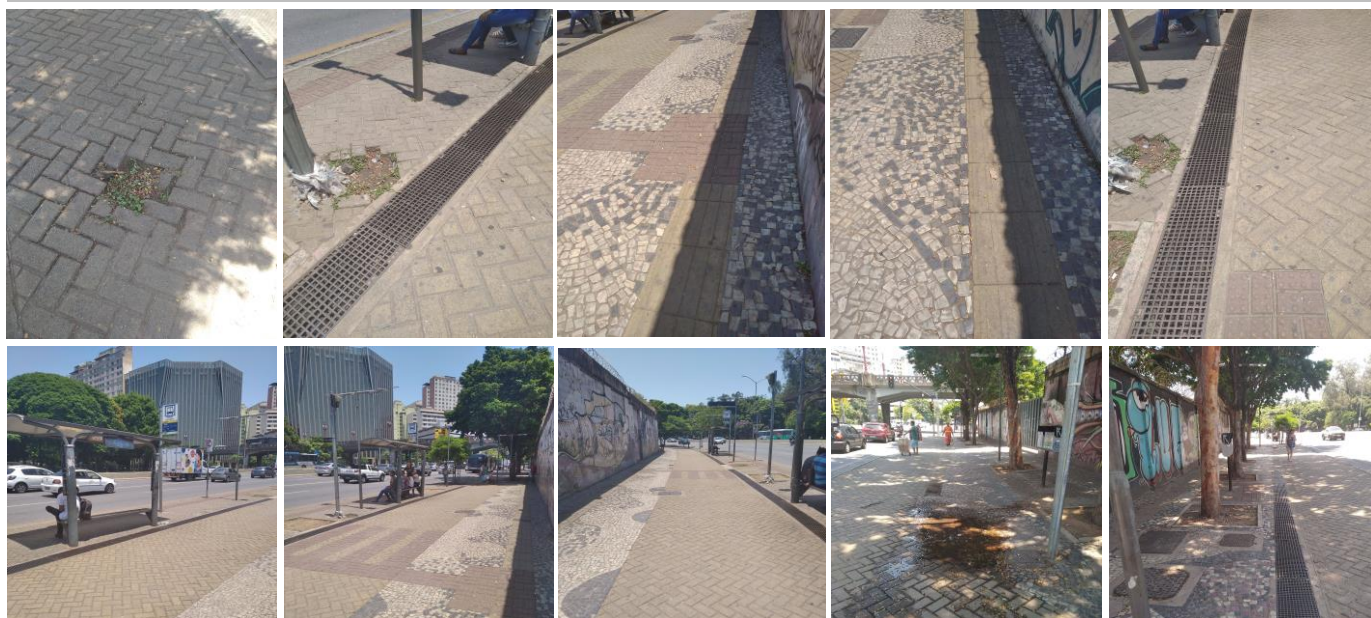
## Fotos Complementares - Detalhes do Passeio

| ID | Itens Avaliados | Respostas | Nota |
|---|---|---|---|
| P_8_1 | O piso tátil está no eixo da faixa livre ? | Não | 0 |
| P_13_1 | Dispositivo de Drenagem está devidamente instalado e bem conservado? | Sim | 0 |
| P_13_2 | Dispositivo de Drenagem oferece risco para caminamento seguro de pedestre? | Não | 0 |
