# Lote 1 - Rota: Padre Pedro Pinto

**FRATAR**  
ENGENHARIA CONSULTIVA

| Diagnóstico da Calçada | Qualidade do Serviço | |
| Endereço: Rua Padre Pedro Pinto, s/nº | 75 | B |

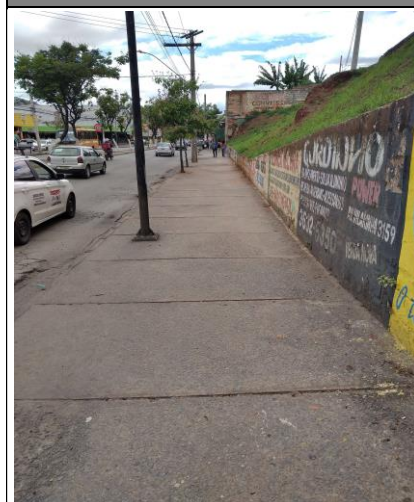
Foto Geral

| ID | Itens Avaliados | Respostas | Nota |
|---|---|---|---|
| P_4 | Existência de Buracos ? | Poucos | 5 |
| P_5 | Condições Gerais do Piso e meio-fio da calçada ? | Ótimo(a) | 10 |
| P_16 | Classificação geral da calçada pelo pesquisador. | Ótimo(a) | 10 |
