# Lote 5 - Rota: Afonso Pena

**FRATAR**  
ENGENHARIA CONSULTIVA

| Diagnóstico da Calçada | Qualidade do Serviço | |
| Endereço: Rua Rio Grande do Norte, 1460 | 70 | C |

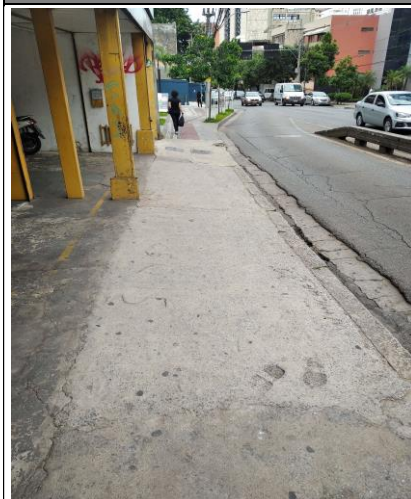
## Foto Geral

| ID | Itens Avaliados | Respostas | Nota |
|---|---|---|---|
| P_5 | Condições Gerais do Piso e meio-fio da calçada ? | Regular | 5 |
| P_16 | Classificação geral da calçada pelo pesquisador. | Regular | 5 |
