# Lote 4 - Rota: Raja Gabágia

**FRATAR**  
ENGENHARIA CONSULTIVA

| Diagnóstico da Calçada | Qualidade do Serviço | |
| Endereço: Av. Álvares Cabral, 917 | 72 | B |

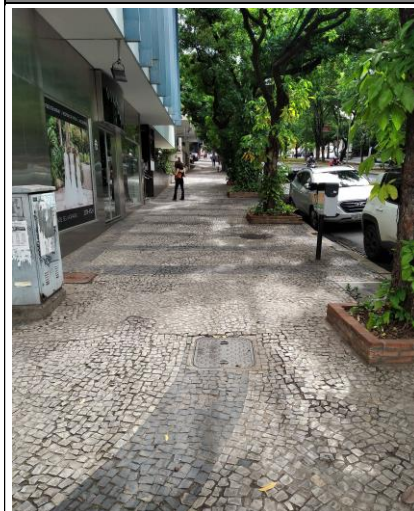
Foto Geral

| ID | Itens Avaliados | Respostas | Nota |
|---|---|---|---|
| P_5 | Condições Gerais do Piso e meio-fio da calçada ? | Regular | 5 |
| P_9 | A calçada Possui Rebaixamento de Veículos correto ? | Não | 0 |
| P_11 | O Passeio está no padrão da SMPU ? | Não | 0 |

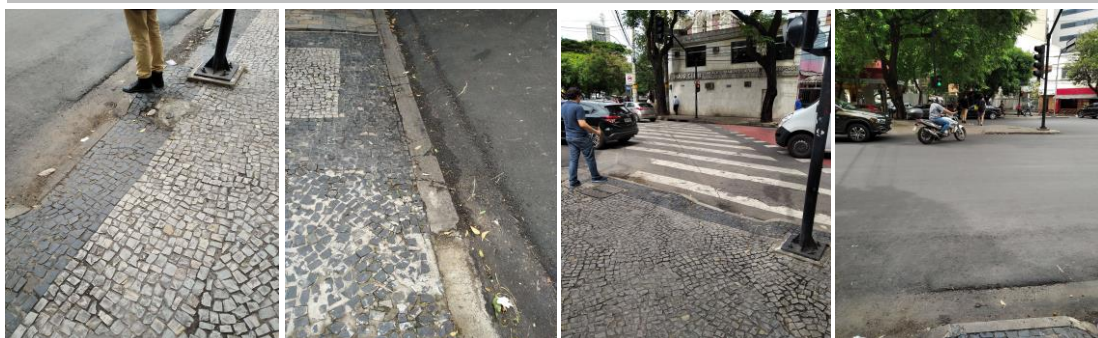
Fotos Complementares - Detalhes do Passeio

| ID | Itens Avaliados | Respostas | Nota |
|---|---|---|---|
| P_13_2 | Álvares Cabral foi recapeada. faixa de pedestres apagada. | | 0 |
