# Lote 4 - Rota: Raja Gabágia

**FRATAR**  
ENGENHARIA CONSULTIVA

| Diagnóstico da Calçada | Qualidade do Serviço | |
| Endereço: Av. Olegário Maciel, s/nº | 58 | C |

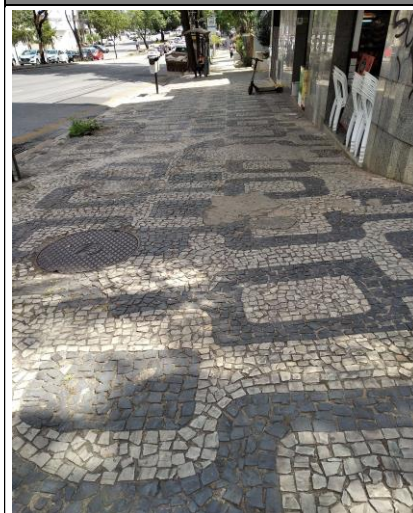
## Foto Geral

| ID | Itens Avaliados | Respostas | Nota |
|---|---|---|---|
| P_5 | Condições Gerais do Piso e meio-fio da calçada ? | Regular | 5 |
| P_7 | Tem rebaixamento de calçada para Pedestre ? | Não, mas deveria ter. | 0 |
| P_11 | O Passeio está no padrão da SMPU ? | Não | 0 |
| P_16 | Classificação geral da calçada pelo pesquisador. | Regular | 5 |
