# Lote 4 - Rota: Contorno

**FRATAR**  
ENGENHARIA CONSULTIVA

| Diagnóstico da Calçada | Qualidade do Serviço | |
| Endereço: Av.Contorno, 7170 | 59 | C |

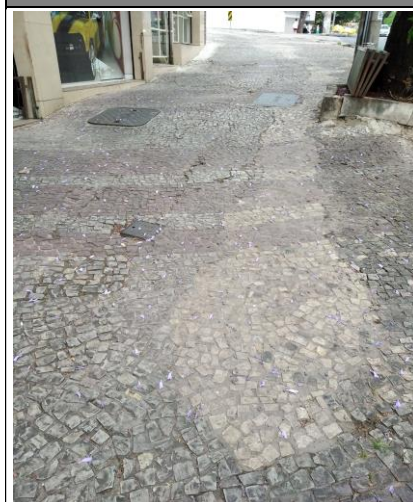
## Foto Geral

| ID | Itens Avaliados | Respostas | Nota |
|---|---|---|---|
| P_4 | Existência de Buracos ? | Poucos | 5 |
| P_5 | Condições Gerais do Piso e meio-fio da calçada ? | Regular | 5 |
| P_6 | Presença de desníveis ? | Leve | 7 |
| P_11 | O Passeio está no padrão da SMPU ? | Não | 0 |
| P_13 | Existe algum dispositivo de Drenagem sobre a calçada ? | Sim | 0 |
