# Lote 1 - Rota: Padre Pedro Pinto

| Diagnóstico da Calçada | Qualidade do Serviço | |
| Endereço: Rua Padre Pedro Pinto, s/nº | 54 | C |
| Data do Registro: 21/11/2019 12:23:05 | | |

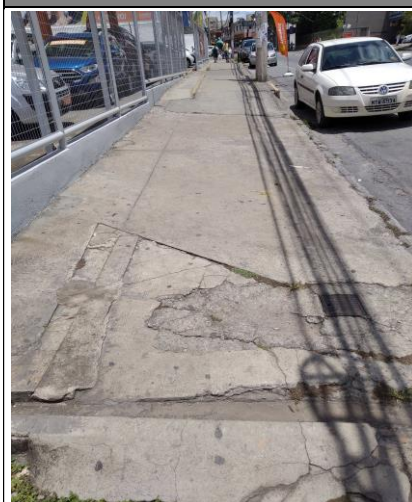
Foto Geral

| ID | Itens Avaliados | Respostas | Nota |
|---|---|---|---|
| P_4 | Existência de Buracos ? | Poucos | 5 |
| P_5 | Condições Gerais do Piso e meio-fio da calçada ? | Regular | 5 |
| P_6 | Presença de desníveis ? | Leve | 7 |
| P_9 | A calçada Possui Rebaixamento de Veículos correto ? | Não | 0 |
| P_11 | O Passeio está no padrão da SMPU ? | Não | 0 |
| P_13 | Existe algum dispositivo de Drenagem sobre a calçada ? | Sim | 0 |
| P_16 | Classificação geral da calçada pelo pesquisador. | Regular | 5 |

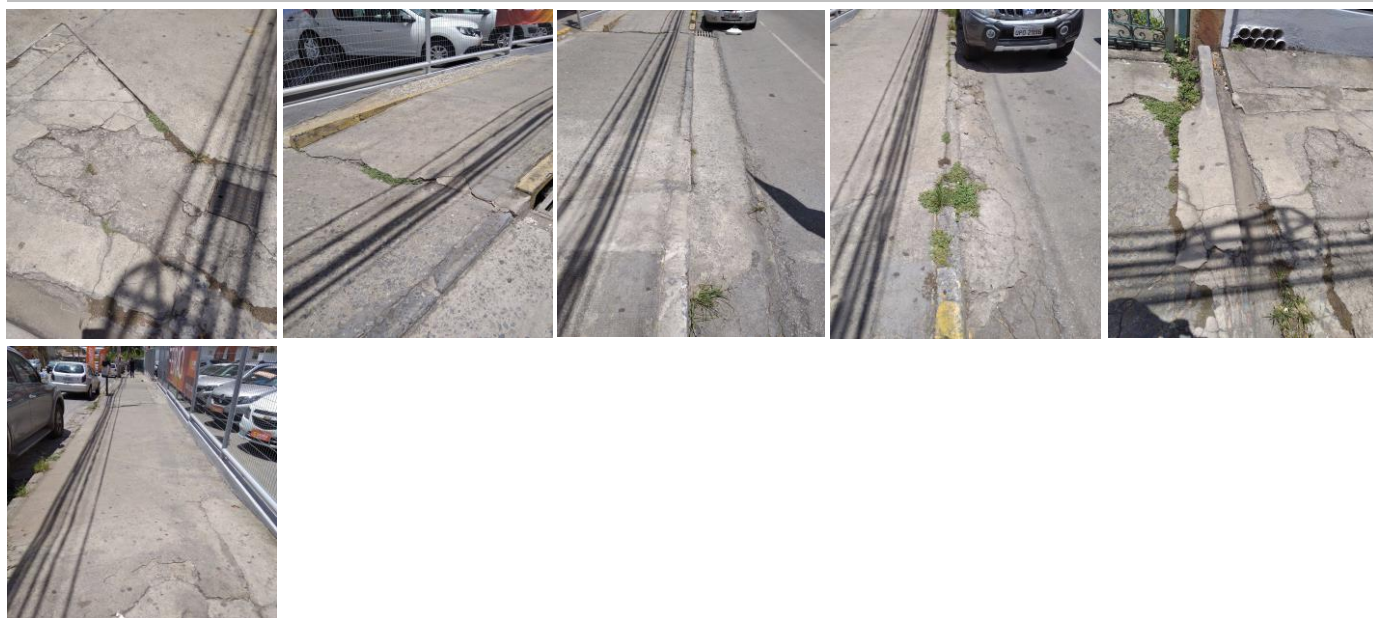
Fotos Complementares - Detalhes do Passeio

| ID | Itens Avaliados | Respostas | Nota |
|---|---|---|---|
| P_13_1 | Dispositivo de Drenagem está devidamente instalado e bem conservado? | Não | -3 |
| P_13_2 | Dispositivo de Drenagem oferece risco para caminamento seguro de pedestre? | Sim | -5 |
