# Lote 1 - Rota: Carlos Luz

| Diagnóstico da Calçada | Qualidade do Serviço | |
| Endereço: Rua Sena Madureira, 555 | 86 | B |
| Data do Registro: 28/10/2019 16:41:38 | | |

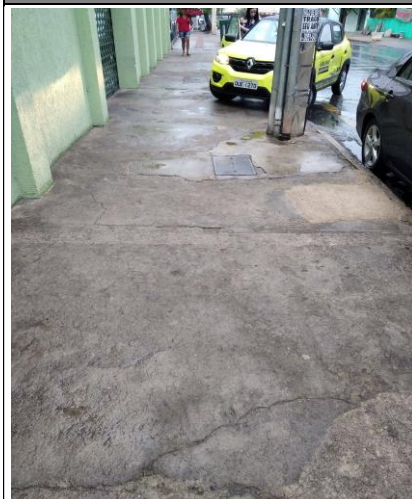
## Foto Geral

| ID | Itens Avaliados | Respostas | Nota |
|---|---|---|---|
| P_16 | Classificação geral da calçada pelo pesquisador. | Ótimo(a) | 10 |
