# Lote 4 - Rota: Raja Gabágia

**FRATAR**  
ENGENHARIA CONSULTIVA

| Diagnóstico da Calçada | Qualidade do Serviço | |
|---|---|---|
| Endereço: Av. Olegário Maciel, 1479 | 78 | B |
| Num. Lote CTM: 10225400160 | | |

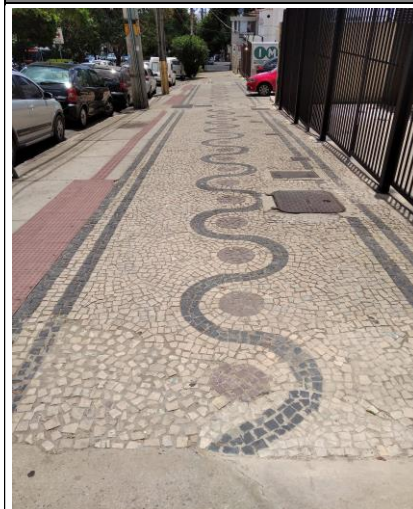
## Foto Geral

| ID | Itens Avaliados | Respostas | Nota |
|---|---|---|---|
| P_6 | Presença de desníveis ? | Severo | 0 |
| P_11 | O Passeio está no padrão da SMPU ? | Não | 0 |
