# Lote 4 - Rota: Contorno

**FRATAR**  
ENGENHARIA CONSULTIVA

| Diagnóstico da Calçada | Qualidade do Serviço | |
| Endereço: Av.Contorno, 3293 | 78 | B |

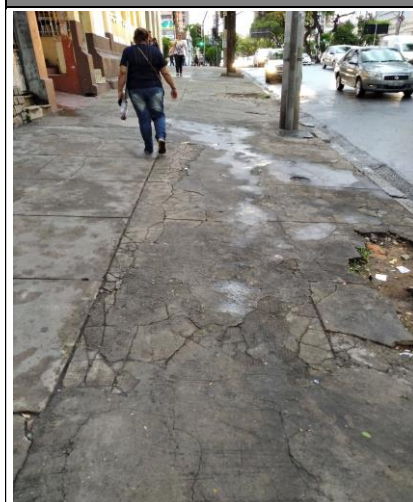
## Foto Geral

| ID | Itens Avaliados | Respostas | Nota |
|---|---|---|---|
| P_16 | Classificação geral da calçada pelo pesquisador. | Regular | 5 |

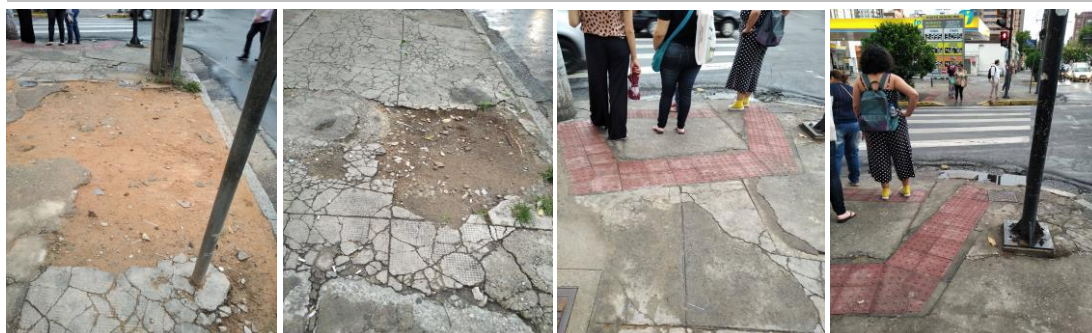
## Fotos Complementares - Detalhes do Passeio

| ID | Itens Avaliados | Respostas | Nota |
|---|---|---|---|
| P_4 | Existência de Buracos ? | Poucos | 5 |
