Lote 1 - Rota: Noroeste

FRATAR
ENGENHARIA CONSULTIVA

Diagnóstico da Calçada	Qualidade do Serviço	
Endereço: Av. Brigadeiro Eduardo Gomes, 1845	55	C
Data do Registro: 26/11/2019 16:27:15		
Num. Lote CTM: 130486400220

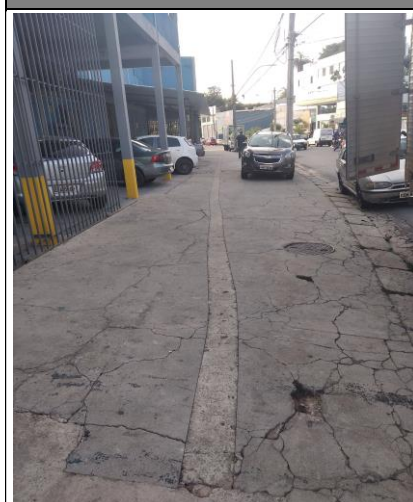
Foto Geral

ID	Itens Avaliados	Respostas	Nota
P_1	O Mobiliário urbano está dentro da faixa de serviço de 70 cm ?	Sim	-
P_2	Qual a largura livre do Passeio ?	Acima de 1.50 m	10
P_3	Tipo de revestimento da calçada ?	Concreto	10
P_4	Existência de Buracos ?	Poucos	5
P_5	Condições Gerais do Piso e meio-fio da calçada ?	Regular	5
P_6	Presença de desníveis ?	Nenhum	10
P_7	Tem rebaixamento de calçada para Pedestre ?	Não	10
P_8	Possui piso tátil ao longo da Calçada ?	Não	-
P_9	A calçada Possui Rebaixamento de Veículos correto ?	Não	0
P_10	Existência de altura livre menor que 2,10 m ?	Não	-
P_11	O Passeio está no padrão da SMPU ?	Não	0
P_12	A testada possui prática de estacionamento sobre o passeio ?	Sim	0
P_13	Existe algum dispositivo de Drenagem sobre a calçada ?	Não	0
P_14	Existe PED em frente a testada ?	Não	-
P_15	Existe FTP em frente a testada ?	Não	-
P_16	Classificação geral da calçada pelo pesquisador.	Regular	5
