# Lote 4 - Rota: Contorno

| Diagnóstico da Calçada | Qualidade do Serviço | |
| Endereço: Av.Contorno, s/nº | 49 | D |

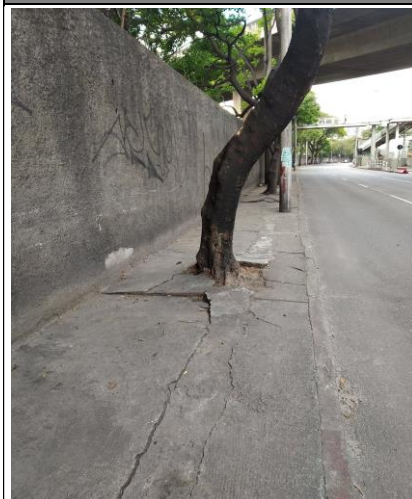
## Foto Geral

| ID | Itens Avaliados | Respostas | Nota |
|---|---|---|---|
| P_5 | Condições Gerais do Piso e meio-fio da calçada ? | Péssimo | 0 |
| P_11 | O Passeio está no padrão da SMPU ? | Não | 0 |
| P_16 | Classificação geral da calçada pelo pesquisador. | Ruim | 0 |

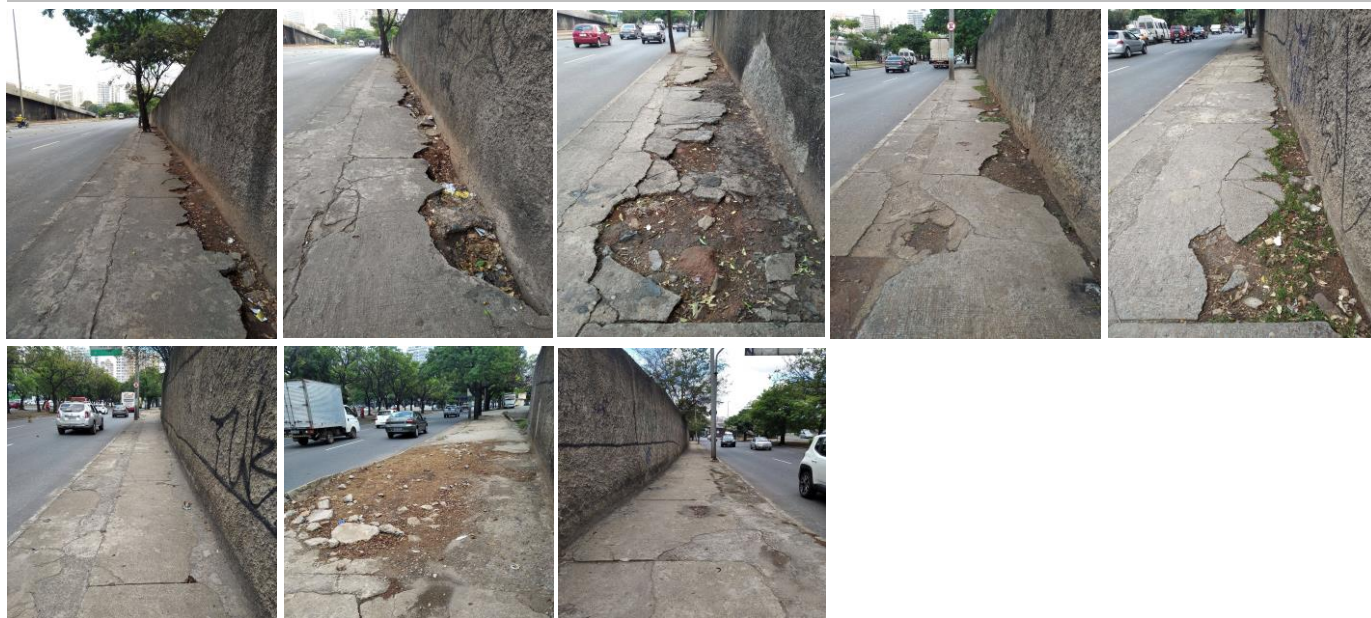
## Fotos Complementares - Detalhes do Passeio

| ID | Itens Avaliados | Respostas | Nota |
|---|---|---|---|
| P_4 | Existência de Buracos ? | Poucos | 5 |
