# Lote 1 - Rota: Noroeste

**FRATAR**  
ENGENHARIA CONSULTIVA

| Diagnóstico da Calçada | Qualidade do Serviço | |
| Endereço: Av. Ivaí, 119 | 46 | D |

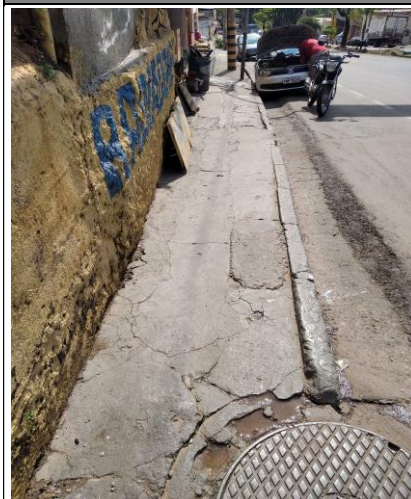
## Foto Geral

| ID | Itens Avaliados | Respostas | Nota |
|---|---|---|---|
| P_5 | Condições Gerais do Piso e meio-fio da calçada ? | Péssimo | 0 |
| P_16 | Classificação geral da calçada pelo pesquisador. | Ruim | 0 |

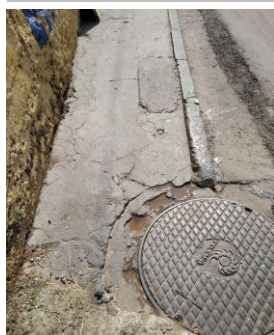
## Fotos Complementares - Detalhes do Passeio

| ID | Itens Avaliados | Respostas | Nota |
|---|---|---|---|
| P_2 | Qual a largura livre do Passeio ? | Abaixo 0.80 m | 1 |
| P_4 | Existência de Buracos ? | Poucos | 5 |
