# Lote 4 - Rota: Contorno

**FRATAR**  
ENGENHARIA CONSULTIVA

| Diagnóstico da Calçada | Qualidade do Serviço | |
| Endereço: Av.Contorno, 6900 | 65 | C |

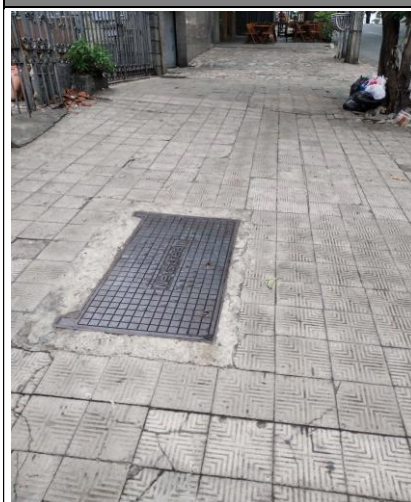
## Foto Geral

| ID | Itens Avaliados | Respostas | Nota |
|---|---|---|---|
| P_4 | Existência de Buracos ? | Poucos | 5 |
| P_5 | Condições Gerais do Piso e meio-fio da calçada ? | Regular | 5 |
| P_16 | Classificação geral da calçada pelo pesquisador. | Regular | 5 |
