# Lote 1 - Rota: Padre Pedro Pinto

**FRATAR**  
ENGENHARIA CONSULTIVA

| Diagnóstico da Calçada | Qualidade do Serviço | |
|---|---|---|
| Endereço: Rua Padre Pedro Pinto, 5060 | 90 | B |
| Num. Lote CTM: 190201400085 | | |

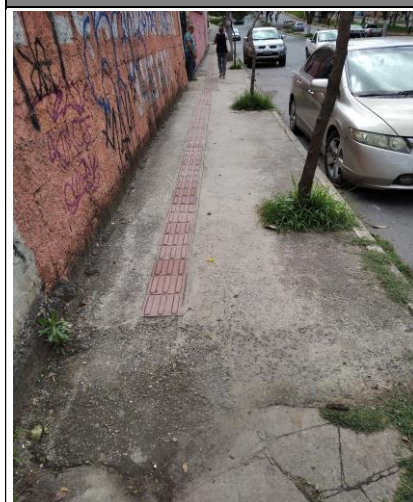
## Foto Geral

| ID | Itens Avaliados | Respostas | Nota |
|---|---|---|---|
| P_11 | O Passeio está no padrão da SMPU ? | Não | 0 |
| P_16 | Classificação geral da calçada pelo pesquisador. | Ótimo(a) | 10 |

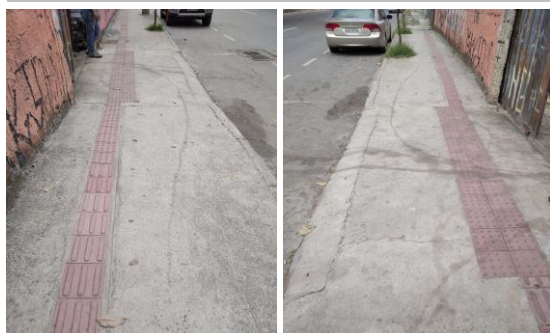
## Fotos Complementares - Detalhes do Passeio

| ID | Itens Avaliados | Respostas | Nota |
|---|---|---|---|
| P_8_1 | O piso tátil está no eixo da faixa livre ? | Não | 0 |
| P_8_2 | Se tem uma leve mudança de direção está conforme a norma ? | Não | 0 |
