# Lote 4 - Rota: Contorno

| Diagnóstico da Calçada | Qualidade do Serviço | |
| Endereço: Av.Contorno, 2231 | 75 | B |
| Data do Registro: 04/11/2019 15:01:45 | | |

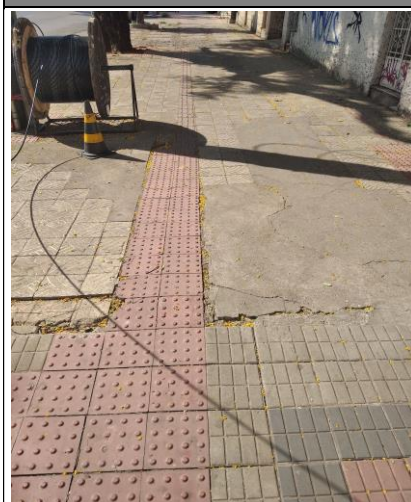
## Foto Geral

| ID | Itens Avaliados | Respostas | Nota |
|---|---|---|---|
| P_4 | Existência de Buracos ? | Poucos | 5 |
| P_5 | Condições Gerais do Piso e meio-fio da calçada ? | Regular | 5 |
| P_16 | Classificação geral da calçada pelo pesquisador. | Regular | 5 |

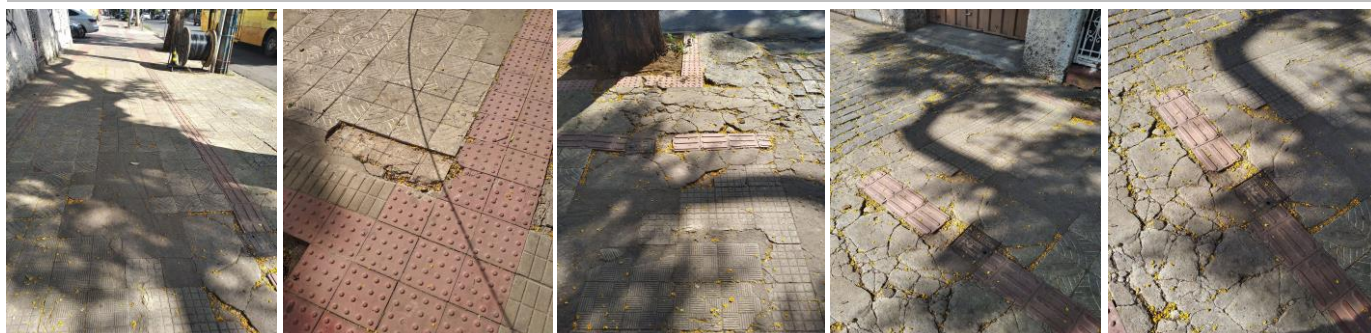
## Fotos Complementares - Detalhes do Passeio

| ID | Itens Avaliados | Respostas | Nota |
|---|---|---|---|
| P_11 | O Passeio está no padrão da SMPU ? | Não | 0 |
