# Lote 3 - Rota: Antônio Carlos II

| Diagnóstico da Calçada | Qualidade do Serviço | |
| Endereço: Av. Portugal, 2854 | 81 | B |
| Data do Registro: 16/11/2019 12:52:14 | | |

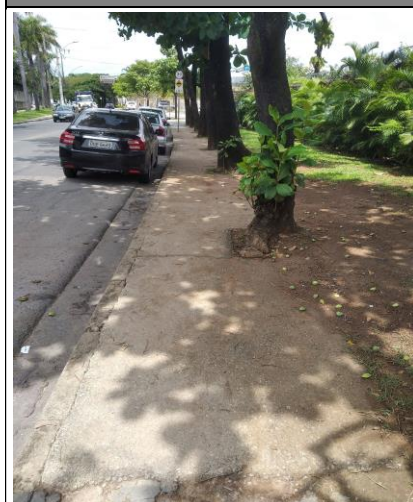
## Foto Geral

| ID | Itens Avaliados | Respostas | Nota |
|---|---|---|---|
| P_2 | Qual a largura livre do Passeio ? | Entre 0.80 m e 1.20 m | 4 |
| P_6 | Presença de desníveis ? | Leve | 7 |
| P_11 | O Passeio está no padrão da SMPU ? | Não | 0 |
| P_16 | Classificação geral da calçada pelo pesquisador. | Ótimo(a) | 10 |
