# Lote 1 - Rota: Carlos Luz

**FRATAR**  
ENGENHARIA CONSULTIVA

| Diagnóstico da Calçada | Qualidade do Serviço | |
| Endereço: Rua Conceição do Mato Dentro, 247 | 75 | B |

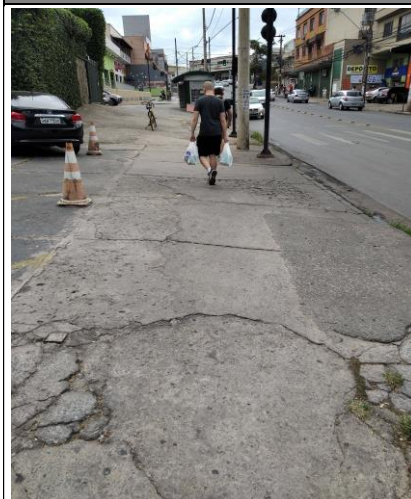
Foto Geral

| ID | Itens Avaliados | Respostas | Nota |
|---|---|---|---|
| P_4 | Existência de Buracos ? | Poucos | 5 |
| P_5 | Condições Gerais do Piso e meio-fio da calçada ? | Regular | 5 |
| P_16 | Classificação geral da calçada pelo pesquisador. | Regular | 5 |
