# Lote 1 - Rota: Padre Pedro Pinto

**FRATAR**  
ENGENHARIA CONSULTIVA

| Diagnóstico da Calçada | Qualidade do Serviço | |
| Endereço: Rua Padre Pedro Pinto, 6150 | 49 | D |

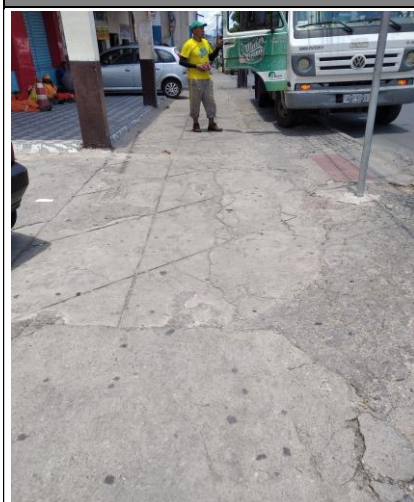
## Foto Geral

| ID | Itens Avaliados | Respostas | Nota |
|---|---|---|---|
| P_5 | Condições Gerais do Piso e meio-fio da calçada ? | Péssimo | 0 |
| P_16 | Classificação geral da calçada pelo pesquisador. | Ruim | 0 |

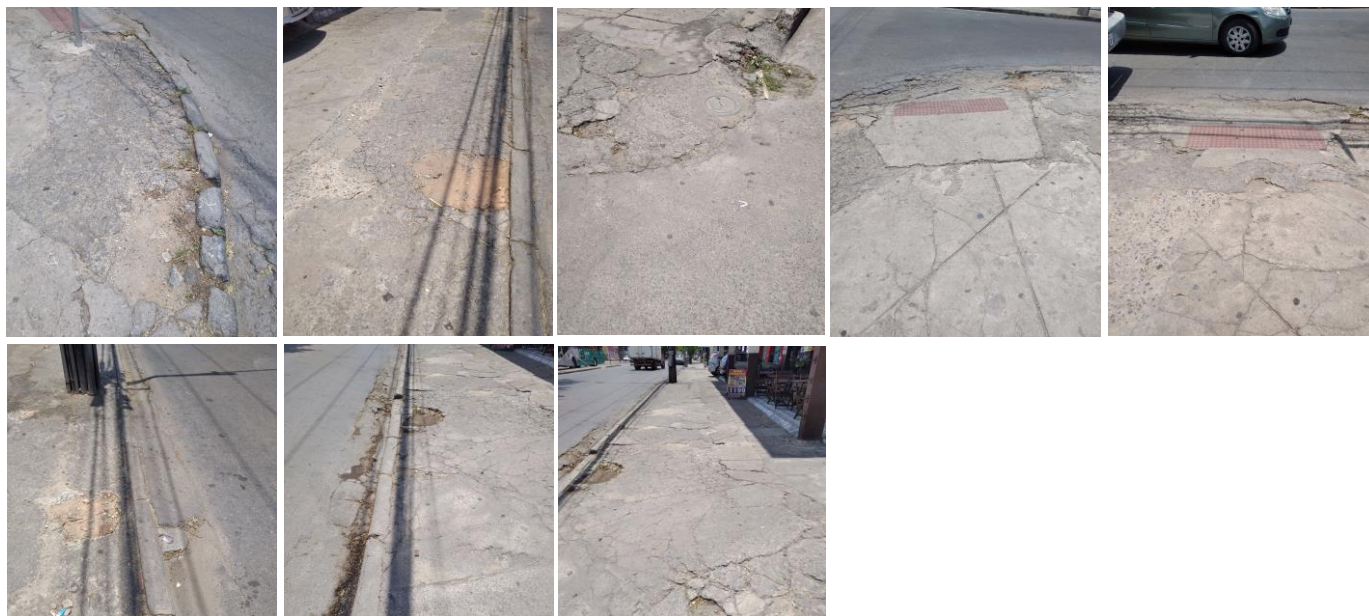
## Fotos Complementares - Detalhes do Passeio

| ID | Itens Avaliados | Respostas | Nota |
|---|---|---|---|
| P_4 | Existência de Buracos ? | Poucos | 5 |
| P_6 | Presença de desníveis ? | Leve | 7 |
| P_9 | A calçada Possui Rebaixamento de Veículos correto ? | Não | 0 |

| ID | Itens Avaliados | Respostas | Nota |
|---|---|---|---|
| P_7_1_2 | Se for do Tipo 1, O rebaixo tem abas conforme a norma ? | Não | -1 |
| P_7_3 | O rebaixo possui piso tátil ? | Tem só piso de alerta | -1 |
