# Lote 4 - Rota: Raja Gabaglia

| Diagnóstico da Calçada | Qualidade do Serviço | |
| Endereço: Av. Raja Gabaglia, 1751 | 41 | D |
| Data do Registro: 07/11/2019 15:22:02 | | |

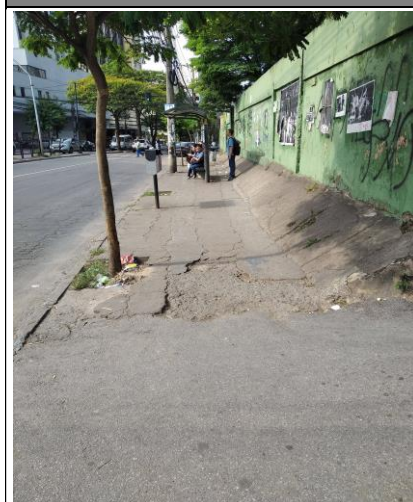
Foto Geral

| ID | Itens Avaliados | Respostas | Nota |
|---|---|---|---|
| P_5 | Condições Gerais do Piso e meio-fio da calçada ? | Péssimo | 0 |
| P_6 | Presença de desníveis ? | Severo | 0 |
| P_16 | Classificação geral da calçada pelo pesquisador. | Ruim | 0 |

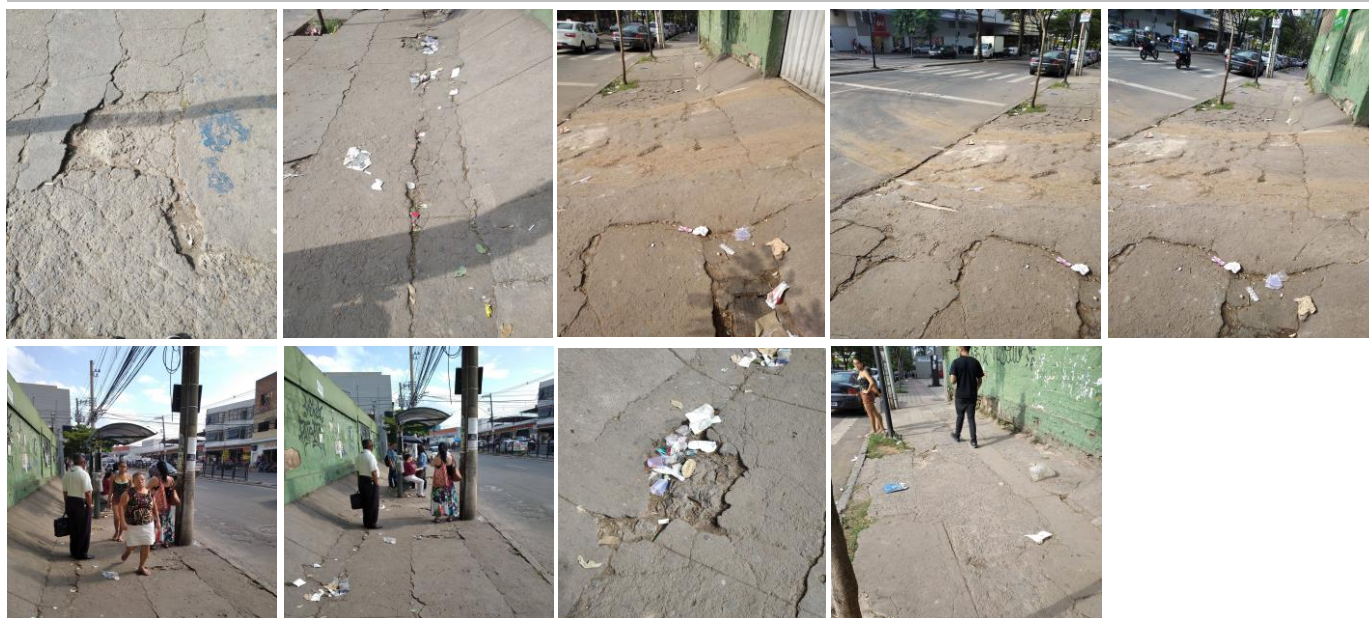
Fotos Complementares - Detalhes do Passeio

| ID | Itens Avaliados | Respostas | Nota |
|---|---|---|---|
| P_4 | Existência de Buracos ? | Poucos | 5 |
