# Lote 1 - Rota: Noroeste

| Diagnóstico da Calçada | Qualidade do Serviço | |
| Endereço: Av. Brigadeiro Eduardo Gomes, 1270 | 70 | C |
| Data do Registro: 13/11/2019 14:44:00 | | |

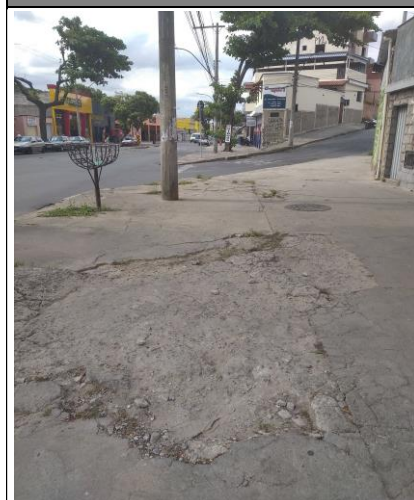
## Foto Geral

| ID | Itens Avaliados | Respostas | Nota |
|---|---|---|---|
| P_4 | Existência de Buracos ? | Poucos | 5 |
| P_5 | Condições Gerais do Piso e meio-fio da calçada ? | Regular | 5 |
| P_11 | O Passeio está no padrão da SMPU ? | Não | 0 |
| P_16 | Classificação geral da calçada pelo pesquisador. | Ruim | 0 |
