# Lote 3 - Rota: Augusto de Lima

| Diagnóstico da Calçada | Qualidade do Serviço | |
| Endereço: Av. Augusto de Lima, 1263 | 68 | C |

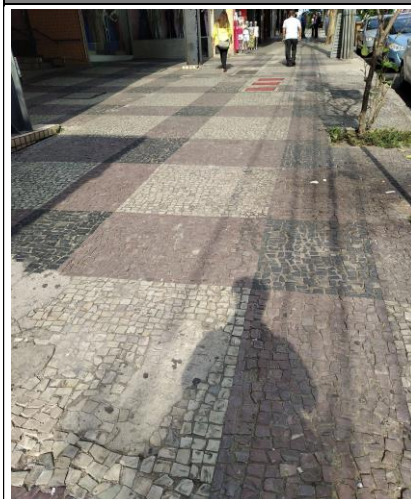
## Foto Geral

| ID | Itens Avaliados | Respostas | Nota |
|---|---|---|---|
| P_4 | Existência de Buracos ? | Poucos | 5 |
| P_5 | Condições Gerais do Piso e meio-fio da calçada ? | Regular | 5 |
| P_16 | Classificação geral da calçada pelo pesquisador. | Ótimo(a) | 10 |
