# Lote 1 - Rota: Noroeste

| Diagnóstico da Calçada | Qualidade do Serviço | |
| Endereço: Av. Ivaí, 30 | 63 | C |
| Data do Registro: 25/11/2019 15:36:20 | | |

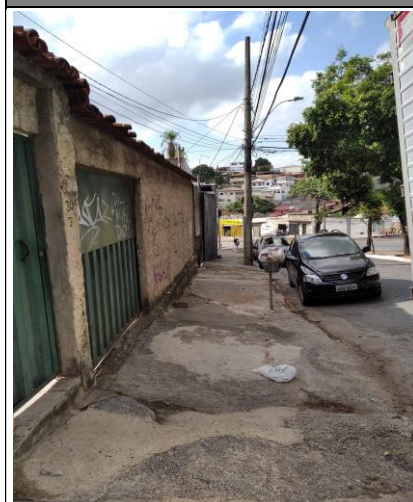
## Foto Geral

| ID | Itens Avaliados | Respostas | Nota |
|---|---|---|---|
| P_3 | Tipo de revestimento da calçada ? | Pedra Portuguesa | 8 |
| P_4 | Existência de Buracos ? | Poucos | 5 |
| P_5 | Condições Gerais do Piso e meio-fio da calçada ? | Regular | 5 |
| P_9 | A calçada Possui Rebaixamento de Veículos correto ? | Não | 0 |
| P_11 | O Passeio está no padrão da SMPU ? | Não | 0 |
| P_16 | Classificação geral da calçada pelo pesquisador. | Regular | 5 |
