# Lote 1 - Rota: Noroeste

| Diagnóstico da Calçada | Qualidade do Serviço | |
| Endereço: Av. Brigadeiro Eduardo Gomes, 860 | 60 | C |
| Num. Lote CTM: 130106900240 | | |

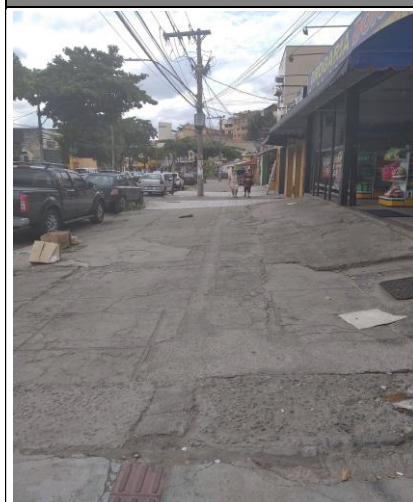
## Foto Geral

| ID | Itens Avaliados | Respostas | Nota |
|---|---|---|---|
| P_4 | Existência de Buracos ? | Poucos | 5 |
| P_5 | Condições Gerais do Piso e meio-fio da calçada ? | Regular | 5 |
| P_9 | A calçada Possui Rebaixamento de Veículos correto ? | Não | 0 |
| P_11 | O Passeio está no padrão da SMPU ? | Não | 0 |
| P_16 | Classificação geral da calçada pelo pesquisador. | Ruim | 0 |
