# Lote 4 - Rota: Raja Gabaglia

**FRATAR**  
ENGENHARIA CONSULTIVA

| Diagnóstico da Calçada | Qualidade do Serviço | |
| Endereço: Av. Raja Gabaglia, 3230 | 52 | C |

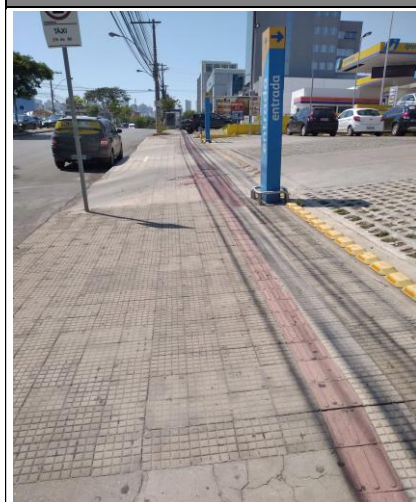
Foto Geral

| ID | Itens Avaliados | Respostas | Nota |
|---|---|---|---|
| P_4 | Existência de Buracos ? | Poucos | 5 |
| P_5 | Condições Gerais do Piso e meio-fio da calçada ? | Regular | 5 |
| P_6 | Presença de desníveis ? | Leve | 7 |
| P_9 | A calçada Possui Rebaixamento de Veículos correto ? | Não | 0 |
| P_11 | O Passeio está no padrão da SMPU ? | Não | 0 |
| P_12 | A testada possui prática de estacionamento sobre o passeio ? | Sim | 0 |
| P_16 | Classificação geral da calçada pelo pesquisador. | Regular | 5 |
