# Lote 1 - Rota: Padre Pedro Pinto

**FRATAR**  
ENGENHARIA CONSULTIVA

| Diagnóstico da Calçada | Qualidade do Serviço | |
| Endereço: Rua Padre Pedro Pinto, 2606 | 35 | D |

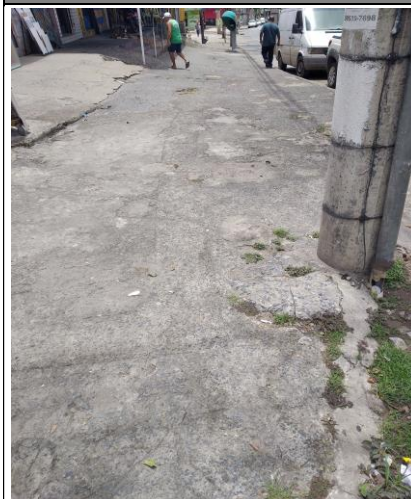
Foto Geral

| ID | Itens Avaliados | Respostas | Nota |
|---|---|---|---|
| P_5 | Condições Gerais do Piso e meio-fio da calçada ? | Péssimo | 0 |
| P_6 | Presença de desníveis ? | Severo | 0 |
| P_7 | Tem rebaixamento de calçada para Pedestre ? | Não, mas deveria ter. | 0 |
| P_16 | Classificação geral da calçada pelo pesquisador. | Ruim | 0 |

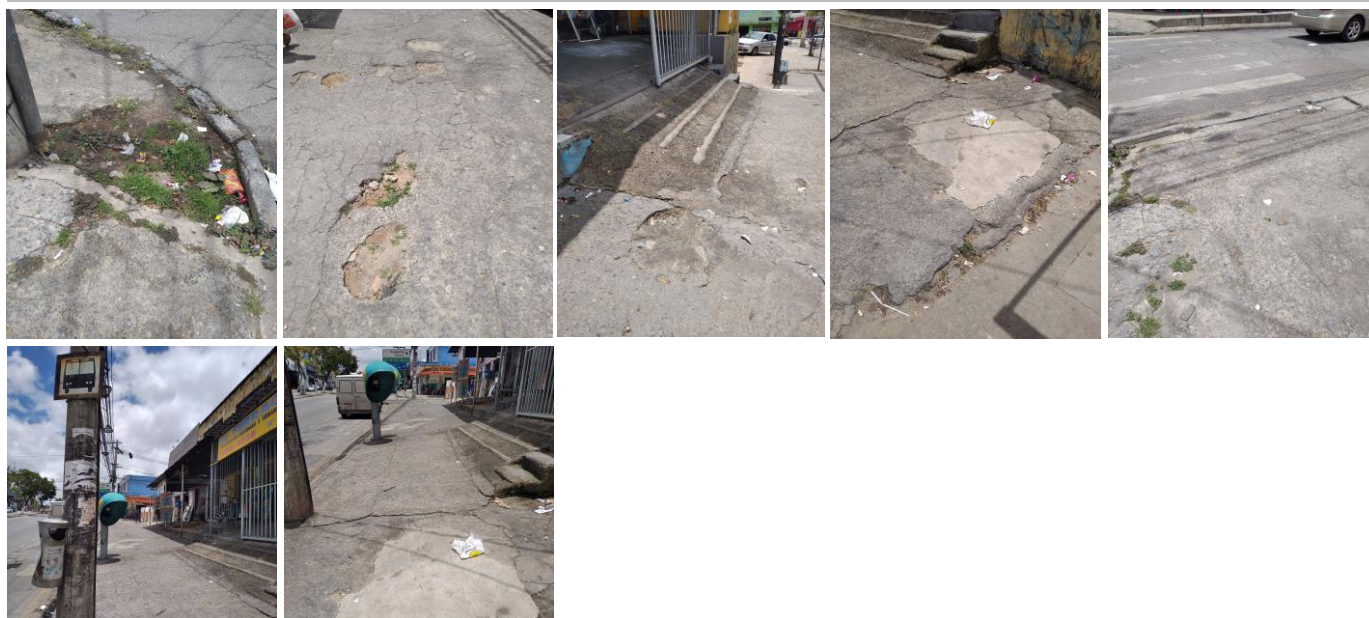
Fotos Complementares - Detalhes do Passeio

| ID | Itens Avaliados | Respostas | Nota |
|---|---|---|---|
| P_4 | Existência de Buracos ? | Poucos | 5 |
