# Lote 5 - Rota: Afonso Pena

Diagnóstico da Calçada		Qualidade do Serviço	
Endereço: Rua Rio Grande do Norte, 784		61	C
Data do Registro: 14/11/2019 11:53:25			
Num. Lote CTM: 10195800455

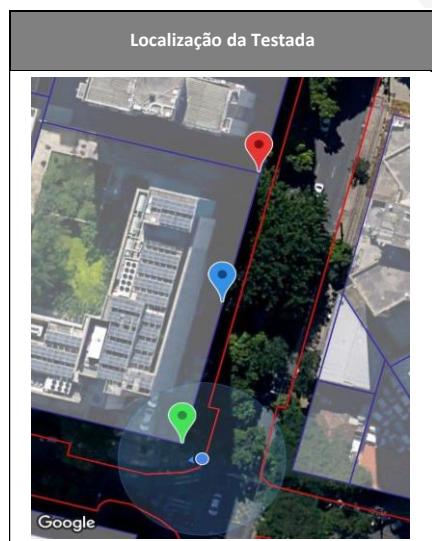
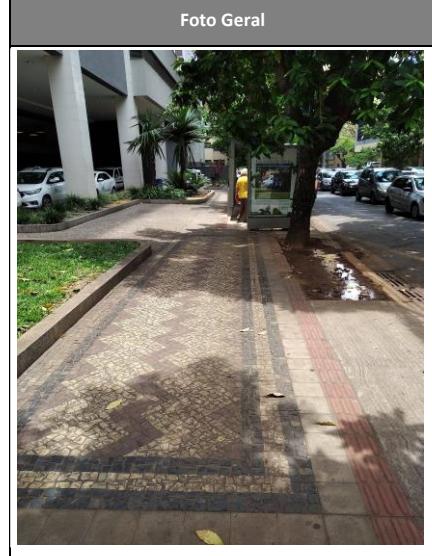
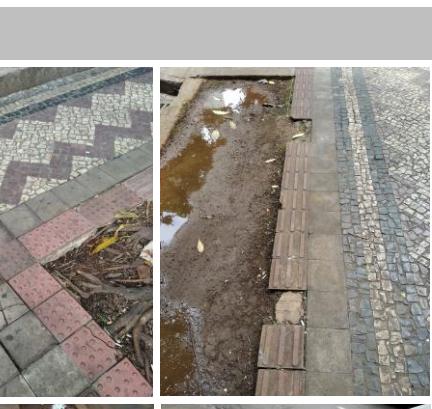
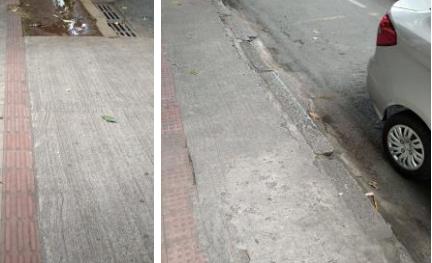
ID	Itens Avaliados	Respostas	Nota
P_1	O Mobiliário urbano está dentro da faixa de serviço de 70 cm ?	Sim	-
P_2	Qual a largura livre do Passeio ?	Acima de 1.50 m	10
P_3	Tipo de revestimento da caçada ?	Pedra Portuguesa	8
P_4	Existencia de Buracos ?	Poucos	10
P_5	Condições Gerais do Piso e meio-fio da calçada ?	Ótimo(a)	10
P_6	Presença de desniveis ?	Nenhum	10
P_7	Tem rebaixamento de calçada para Pedestre ?	Sim	7
P_8	Possui piso tátil ao longo da Calçada ?	Sim	-
P_9	A calçada Possui Rebaixamento de Veículos correto ?	Não	0
P_10	Existencia de altura livre menor que 2,10 m ?	Não	-
P_11	O Passeio está no padrao da SMPU ?	Não	0
P_12	A testada possui prática de estacionamento sobre o passeio ?	Não	10
P_13	Existe algum dispositivo de Drenagem sobre a calçada ?	Sim	0
P_14	Existe PED em frente a testada ?	Sim	-
P_15	Existe FTP em frente a testada ?	Sim	-
P_16	Classificação geral da calçada pelo pesquisador.	Regular	10

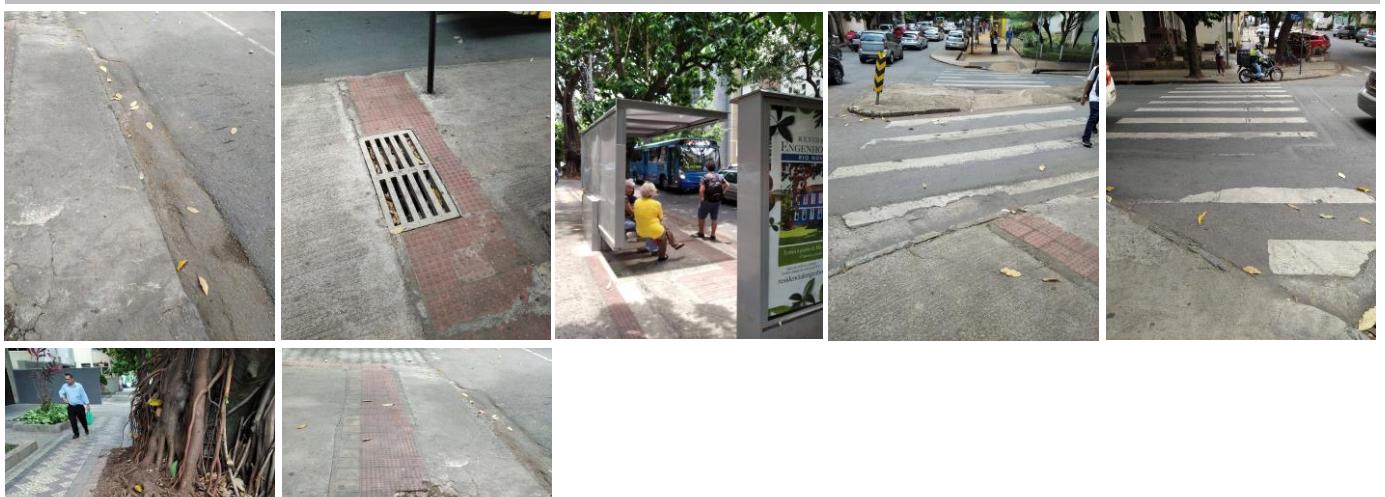
### Fotos Complementares - Detalhes do Passeio

ID	Itens Avaliados	Respostas	Nota
P_7_1	O Mobiliário urbano está dentro da faixa de serviço de 70 cm ?	Rebaixo Tipo 1 (trapézio)	0
P_7_1_1	Qual a largura livre do Passeio ?	Sim	0
P_7_1_2	Tipo de revestimento da caçada ?	0	0
P_7_2	Existencia de Buracos ?	Não	-1
P_7_3	Condições Gerais do Piso e meio-fio da calçada ?	Sim	0
P_7_3_1	Presença de desniveis ?	Tem só piso de alerta	-1
P_8_1	Tem rebaixamento de calçada para Pedestre ?	Sim	0
P_8_2	Possui piso tátil ao longo da Calçada ?	Não	0
P_8_2_1	A calçada Possui Rebaixamento de Veículos correto ?	Sim	0
P_8_2_2	Existencia de altura livre menor que 2,10 m ?	Não	0
P_8_2_3	O Passeio está no padrão da SMPU ?	Sim	0
P_8_3	A testada possui prática de estacionamento sobre o passeio ?	Não	0
P_8_4	Existe algum dispositivo de Drenagem sobre a calçada ?	Não	0
P_8_5	Existe PED em frente a testada ?	N.A	0
P_8_6	Existe FTP em frente a testada ?	0	0
P_13_1	Classificação geral da calçada pelo pesquisador.	Regular	10
