# Lote 4 - Rota: Raja Gabáglia

**FRATAR**  
ENGENHARIA CONSULTIVA

| Diagnóstico da Calçada | Qualidade do Serviço | |
|---|---|---|
| Endereço: Av. Álvares Cabral, 1833 | 70 | C |
| Data do Registro: 20/11/2019 16:17:59 | | |

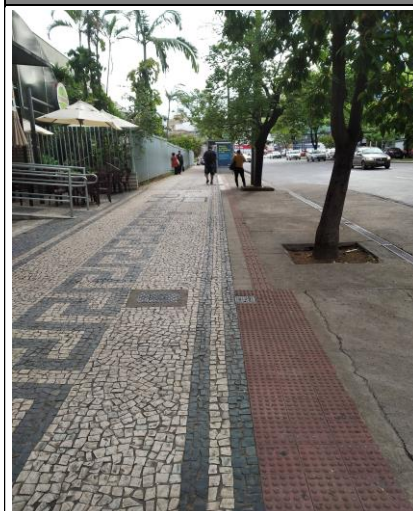
## Foto Geral

| ID | Itens Avaliados | Respostas | Nota |
|---|---|---|---|
| P_4 | Existência de Buracos ? | Poucos | 5 |
| P_6 | Presença de desníveis ? | Leve | 7 |
| P_9 | A calçada Possui Rebaixamento de Veículos correto ? | Não | 0 |
| P_11 | O Passeio está no padrão da SMPU ? | Não | 0 |
| P_13 | Existe algum dispositivo de Drenagem sobre a calçada ? | Sim | 0 |
| P_16 | Classificação geral da calçada pelo pesquisador. | Ótimo(a) | 10 |
