# Lote 4 - Rota: Contorno

**FRATAR**  
ENGENHARIA CONSULTIVA

| Diagnóstico da Calçada | Qualidade do Serviço | |
| Endereço: Av.Contorno, 2431 | 65 | C |

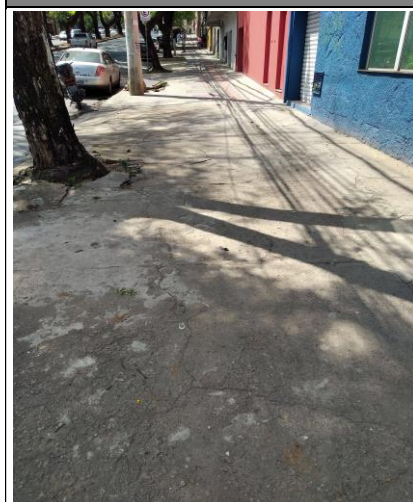
## Foto Geral

| ID | Itens Avaliados | Respostas | Nota |
|---|---|---|---|
| P_4 | Existência de Buracos ? | Poucos | 5 |
| P_7 | Tem rebaixamento de calçada para Pedestre ? | Não, mas deveria ter. | 0 |
| P_9 | A calçada Possui Rebaixamento de Veículos correto ? | Não | 0 |
| P_11 | O Passeio está no padrão da SMPU ? | Não | 0 |
