# Lote 3 - Rota: Antônio Carlos II

**FRATAR**  
ENGENHARIA CONSULTIVA

| Diagnóstico da Calçada | Qualidade do Serviço | |
|---|---|---|
| Endereço: Av. Portugal, 1937 | 65 | C |
| Num. Lote CTM: 200074000765 | | |

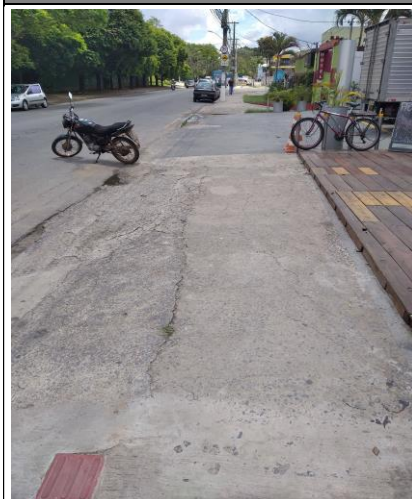
Foto Geral

| ID | Itens Avaliados | Respostas | Nota |
|---|---|---|---|
| P_4 | Existência de Buracos ? | Poucos | 5 |
| P_5 | Condições Gerais do Piso e meio-fio da calçada ? | Regular | 5 |
| P_16 | Classificação geral da calçada pelo pesquisador. | Regular | 5 |
