# Lote 5 - Rota: Sul

**FRATAR**  
ENGENHARIA CONSULTIVA

| Diagnóstico da Calçada | Qualidade do Serviço | |
| Endereço: Av. João Pinheiro, 375 | 60 | C |

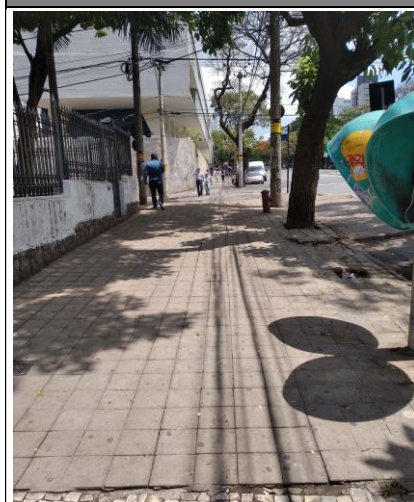
## Foto Geral

| ID | Itens Avaliados | Respostas | Nota |
|---|---|---|---|
| P_5 | Condições Gerais do Piso e meio-fio da calçada ? | Regular | 10 |
| P_6 | Presença de desníveis ? | Leve | 10 |
| P_11 | O Passeio está no padrão da SMPU ? | Não | 0 |
| P_16 | Classificação geral da calçada pelo pesquisador. | Regular | 10 |

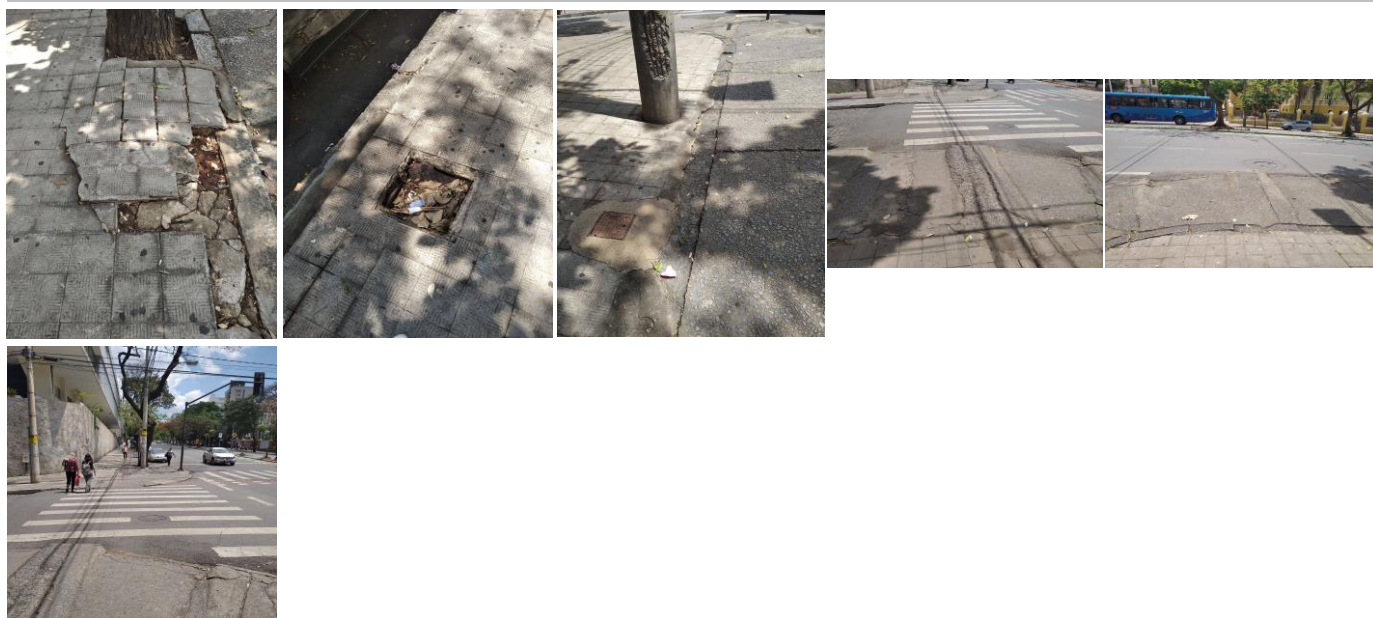
## Fotos Complementares - Detalhes do Passeio

| ID | Itens Avaliados | Respostas | Nota |
|---|---|---|---|
| P_4 | Existência de Buracos ? | Poucos | 10 |
