# Lote 1 - Rota: Padre Pedro Pinto

**FRATAR**  
ENGENHARIA CONSULTIVA

| Diagnóstico da Calçada | Qualidade do Serviço | |
| Endereço: Rua Padre Pedro Pinto, 3063 | 35 | D |

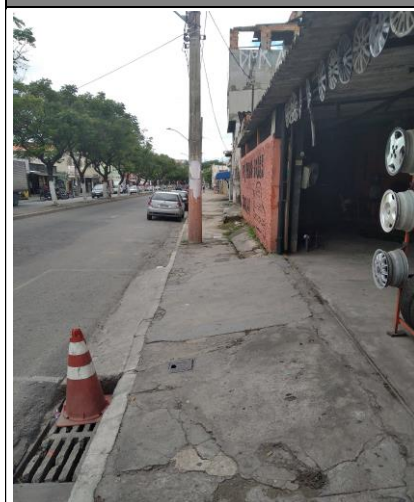
Foto Geral

| ID | Itens Avaliados | Respostas | Nota |
|---|---|---|---|
| P_5 | Condições Gerais do Piso e meio-fio da calçada ? | Péssimo | 0 |
| P_6 | Presença de desníveis ? | Severo | 0 |
| P_7 | Tem rebaixamento de calçada para Pedestre ? | Não, mas deveria ter. | 0 |
| P_16 | Classificação geral da calçada pelo pesquisador. | Ruim | 0 |

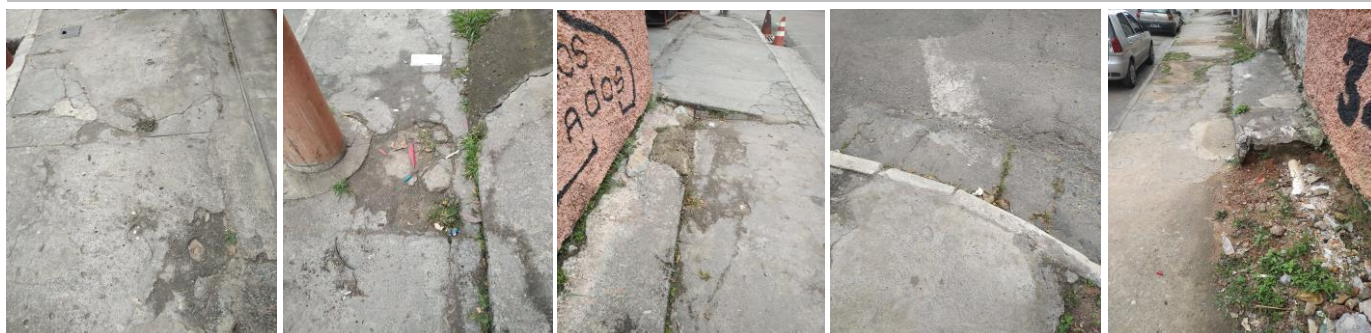
Fotos Complementares - Detalhes do Passeio

| ID | Itens Avaliados | Respostas | Nota |
|---|---|---|---|
| P_4 | Existência de Buracos ? | Poucos | 5 |
