Lote 5 - Rota: Afonso Pena

Diagnóstico da Calçada	Qualidade do Serviço	
Endereço: Av. Afonso Pena, 527 Data do Registro: 04/11/2019 11:55:21 Num. Lote CTM:	78	B

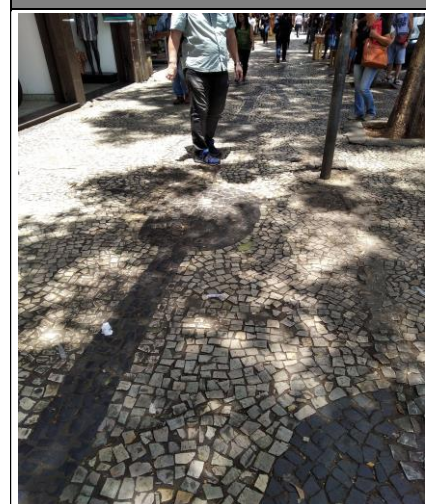
Foto Geral

ID	Itens Avaliados	Respostas	Nota
P_1	O Mobiliário urbano está dentro da faixa de serviço de 70 cm ?	Sim	-
P_2	Qual a largura livre do Passeio ?	Acima de 1.50 m	10
P_3	Tipo de revestimento da calçada ?	Pedra Portuguesa	8
P_4	Existência de Buracos ?	Nenhum	10
P_5	Condições Gerais do Piso e meio-fio da calçada ?	Ótimo(a)	10
P_6	Presença de desníveis ?	Nenhum	10
P_7	Tem rebaixamento de calçada para Pedestre ?	Não	7
P_8	Possui piso tátil ao longo da Calçada ?	Não	-
P_9	A calçada Possui Rebaixamento de Veículos correto ?	N.A	0
P_10	Existência de altura livre menor que 2,10 m ?	Não	-
P_11	O Passeio está no padrão da SMPU ?	Não	0
P_12	A testada possui prática de estacionamento sobre o passeio ?	Não	10
P_13	Existe algum dispositivo de Drenagem sobre a calçada ?	Não	0
P_14	Existe PED em frente a testada ?	Não	-
P_15	Existe FTP em frente a testada ?	Não	-
P_16	Classificação geral da calçada pelo pesquisador.	Ótimo(a)	10
