# Lote 4 - Rota: Raja Gabágia

**FRATAR**  
ENGENHARIA CONSULTIVA

| Diagnóstico da Calçada | Qualidade do Serviço | |
|---|---|---|
| Endereço: Rua Curitiba, s/nº<br>Data do Registro: 12/11/2019 12:27:11<br>#N/D | 78 | B |

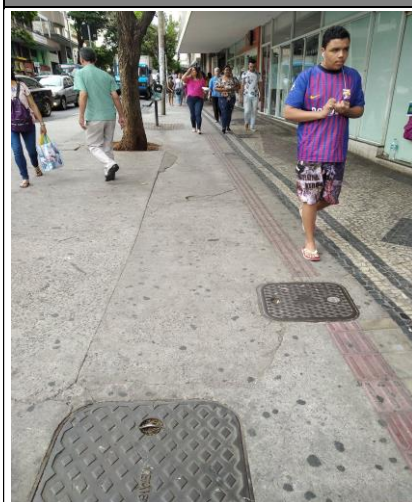
Foto Geral

| ID | Itens Avaliados | Respostas | Nota |
|---|---|---|---|
| P_2 | Qual a largura livre do Passeio ? | Acima de 1.50 m | 10 |
| P_3 | Tipo de revestimento da calçada ? | Pedra Portuguesa | 8 |
| P_5 | Condições Gerais do Piso e meio-fio da calçada ? | Ótimo(a) | 10 |
| P_7 | Tem rebaixamento de calçada para Pedestre ? | Não | 8 |
| P_9 | A calçada Possui Rebaixamento de Veículos correto ? | Não | 0 |
| P_11 | O Passeio está no padrão da SMPU ? | Não | 0 |
| P_16 | Classificação geral da calçada pelo pesquisador. | Ótimo(a) | 10 |
