# Lote 1 - Rota: Noroeste

**FRATAR**  
ENGENHARIA CONSULTIVA

| Diagnóstico da Calçada | Qualidade do Serviço | |
| Endereço: Av. Ivaí, 247 | 62 | C |

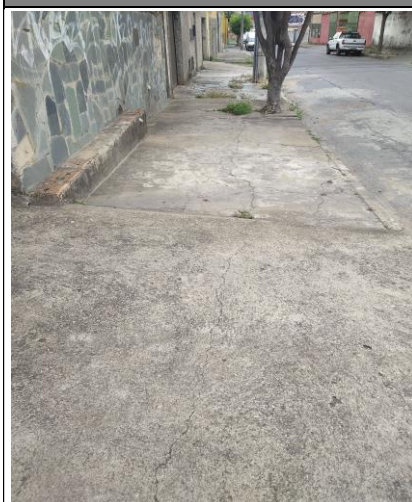
## Foto Geral

| ID | Itens Avaliados | Respostas | Nota |
|---|---|---|---|
| P_4 | Existência de Buracos ? | Poucos | 5 |
| P_5 | Condições Gerais do Piso e meio-fio da calçada ? | Regular | 5 |
| P_6 | Presença de desníveis ? | Leve | 7 |
| P_16 | Classificação geral da calçada pelo pesquisador. | Regular | 5 |

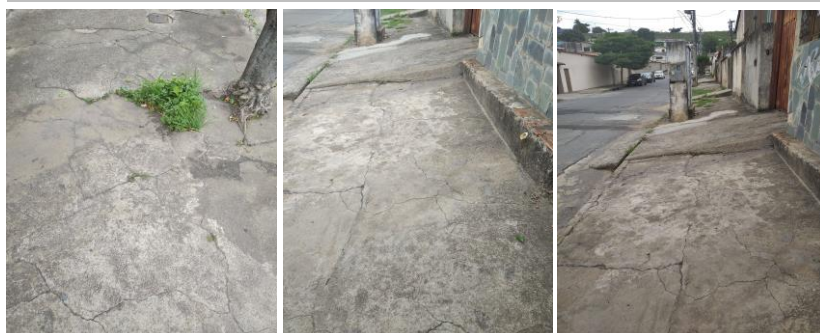
## Fotos Complementares - Detalhes do Passeio

| ID | Itens Avaliados | Respostas | Nota |
|---|---|---|---|
| P_9 | A calçada Possui Rebaixamento de Veículos correto ? | Não | 0 |
| P_11 | O Passeio está no padrão da SMPU ? | Não | 0 |
