# Lote 1 - Rota: Noroeste

| Diagnóstico da Calçada | Qualidade do Serviço | |
| Endereço: Av. Ivaí, 365 | 38 | D |
| Data do Registro: 12/11/2019 14:42:08 | | |

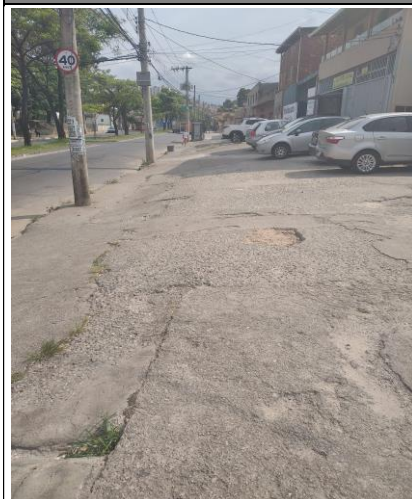
Foto Geral

| ID | Itens Avaliados | Respostas | Nota |
|---|---|---|---|
| P_5 | Condições Gerais do Piso e meio-fio da calçada ? | Péssimo | 0 |
| P_6 | Presença de desníveis ? | Médio | 3 |
| P_16 | Classificação geral da calçada pelo pesquisador. | Ruim | 0 |

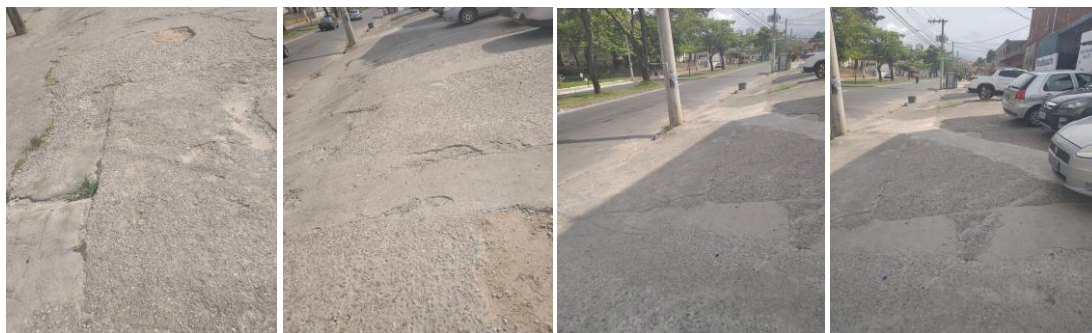
Fotos Complementares - Detalhes do Passeio

| ID | Itens Avaliados | Respostas | Nota |
|---|---|---|---|
| P_4 | Existência de Buracos ? | Poucos | 5 |
| P_9 | A calçada Possui Rebaixamento de Veículos correto ? | Não | 0 |
| P_12 | A testada possui prática de estacionamento sobre o passeio ? | Sim | 0 |
