# Lote 4 - Rota: Raja Gabágia

**FRATAR**  
ENGENHARIA CONSULTIVA

| Diagnóstico da Calçada | Qualidade do Serviço | |
| Endereço: Av. Olegário Maciel, 1247 | 63 | C |

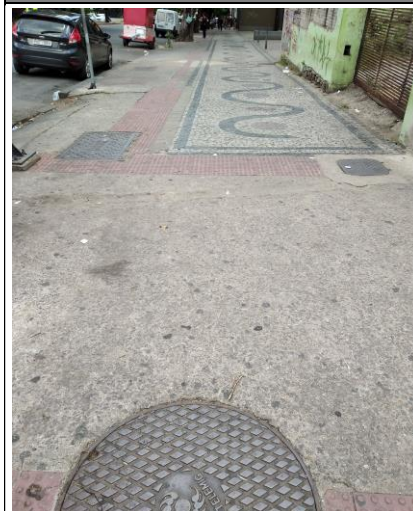
## Foto Geral

| ID | Itens Avaliados | Respostas | Nota |
|---|---|---|---|
| P_16 | Classificação geral da calçada pelo pesquisador. | Regular | 5 |

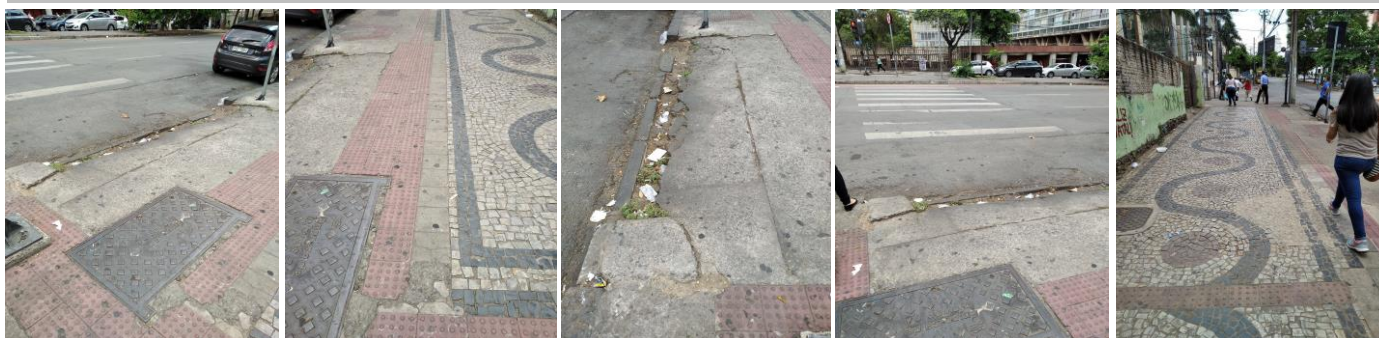
## Fotos Complementares - Detalhes do Passeio

| ID | Itens Avaliados | Respostas | Nota |
|---|---|---|---|
| P_7 | Tem rebaixamento de calçada para Pedestre ? | Não, mas deveria ter. | 0 |
| P_9 | A calçada Possui Rebaixamento de Veículos correto ? | Não | 0 |
| P_11 | O Passeio está no padrão da SMPU ? | Não | 0 |
