# Lote 1 - Rota: Noroeste

| Diagnóstico da Calçada | Qualidade do Serviço | |
| Endereço: Av. Abílio Machado, 1210 | 53 | C |
| Data do Registro: 08/11/2019 12:06:15 | | |

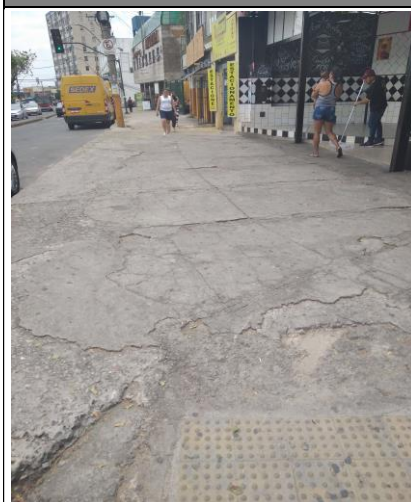
## Foto Geral

| ID | Itens Avaliados | Respostas | Nota |
|---|---|---|---|
| P_5 | Condições Gerais do Piso e meio-fio da calçada ? | Péssimo | 0 |
| P_16 | Classificação geral da calçada pelo pesquisador. | Ruim | 0 |

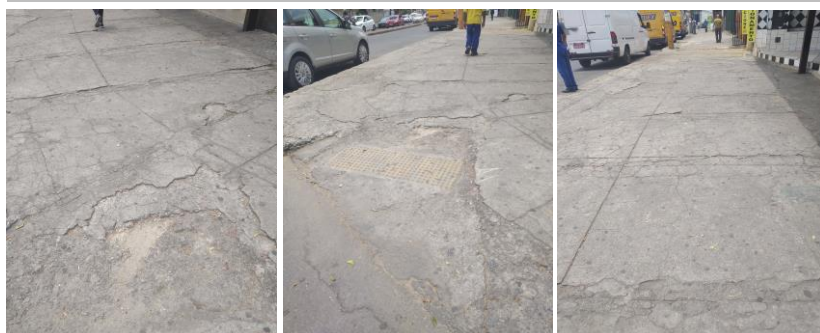
## Fotos Complementares - Detalhes do Passeio

| ID | Itens Avaliados | Respostas | Nota |
|---|---|---|---|
| P_4 | Existência de Buracos ? | Poucos | 5 |

| ID | Itens Avaliados | Respostas | Nota |
|---|---|---|---|
| P_7_1_2 | Se for do Tipo 1, O rebaixo tem abas conforme a norma ? | Não | -1 |
| P_7_3 | O rebaixo possui piso tátil ? | Tem só piso direcional | -1 |
