# Lote 4 - Rota: Contorno

| Diagnóstico da Calçada | Qualidade do Serviço | |
| Endereço: Av.Contorno, 6652 | 73 | B |
| Data do Registro: 07/11/2019 16:03:07 | | |

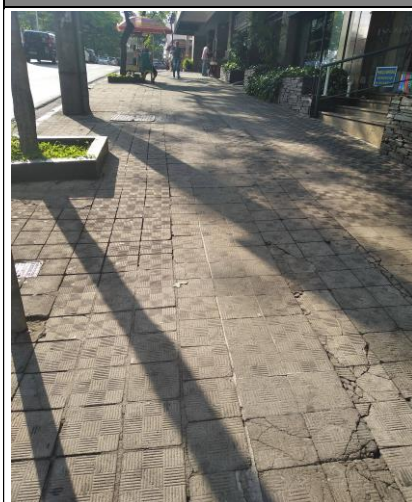
## Foto Geral

| ID | Itens Avaliados | Respostas | Nota |
|---|---|---|---|
| P_4 | Existência de Buracos ? | Poucos | 5 |
| P_5 | Condições Gerais do Piso e meio-fio da calçada ? | Ótimo(a) | 10 |
| P_16 | Classificação geral da calçada pelo pesquisador. | Ótimo(a) | 10 |
