# Lote 5 - Rota: Afonso Pena

Diagnóstico da Calçada		Qualidade do Serviço	
Endereço: Rua Professor Morais, 12		59	C
Data do Registro: 14/11/2019 08:46:21			
Num. Lote CTM: 10143800335

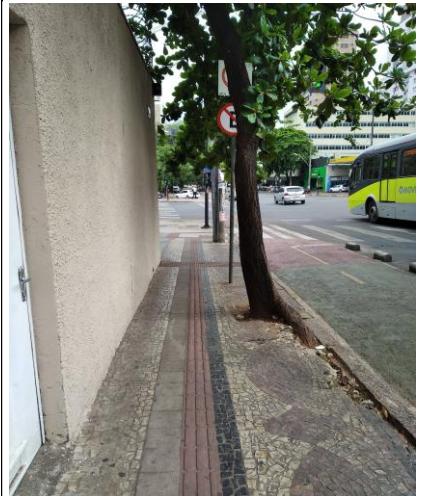
## Foto Geral

ID	Itens Avaliados	Respostas	Nota
P_1	O Mobiliário urbano está dentro da faixa de serviço de 70 cm ?	Sim	-
P_2	Qual a largura livre do Passeio ?	Entre 1.20 m e 1.50 m	6
P_3	Tipo de revestimento da caçada ?	Pedra Portuguesa	10
P_4	Existencia de Buracos ?	Poucos	5
P_5	Condições Gerais do Piso e meio-fio da calçada ?	Regular	5
P_6	Presença de desniveis ?	Leve	0
P_7	Tem rebaixamento de calçada para Pedestre ?	Sim	10
P_8	Possui piso tátil ao longo da Calçada ?	Sim	-
P_9	A calçada Possui Rebaixamento de Veículos correto ?	N.A	0
P_10	Existencia de altura livre menor que 2,10 m ?	Não	-
P_11	O Passeio está no padrao da SMPU ?	Não	0
P_12	A testada possui prática de estacionamento sobre o passeio ?	Não	10
P_13	Existe algum dispositivo de Drenagem sobre a calçada ?	Não	0
P_14	Existe PED em frente a testada ?	Não	-
P_15	Existe FTP em frente a testada ?	Sim	-
P_16	Classificação geral da calçada pelo pesquisador.	Ótimo(a)	5
