# Lote 5 - Rota: Sul

**FRATAR**  
ENGENHARIA CONSULTIVA

| Diagnóstico da Calçada | Qualidade do Serviço | |
| Endereço: Praça da Liberdade, 640 | 57 | C |

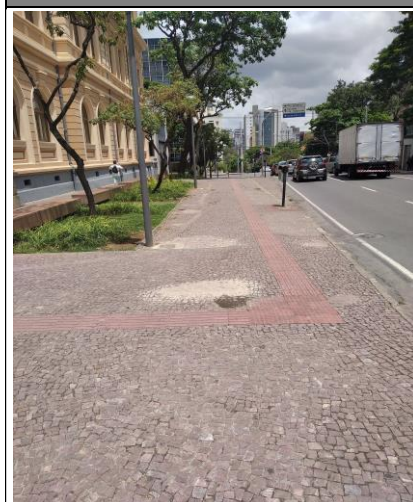
## Foto Geral

| ID | Itens Avaliados | Respostas | Nota |
|---|---|---|---|
| P_4 | Existência de Buracos ? | Poucos | 5 |
| P_5 | Condições Gerais do Piso e meio-fio da calçada ? | Regular | 5 |
| P_11 | O Passeio está no padrão da SMPU ? | Não | 0 |
| P_16 | Classificação geral da calçada pelo pesquisador. | Regular | 0 |

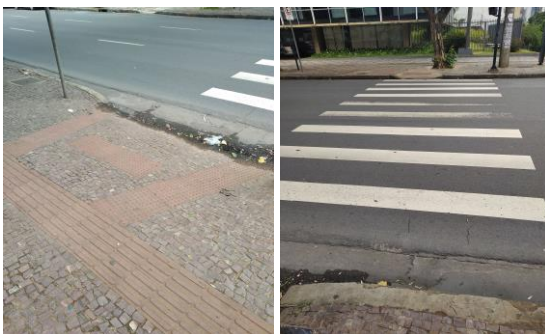
### Fotos Complementares - Detalhes do Passeio

| ID | Itens Avaliados | Respostas | Nota |
|---|---|---|---|
| P_13_2 | | memorial Minas vale. | 0 |

possui 2 rebaixos e 2 faixas de
