# Lote 5 - Rota: Sul

**FRATAR**  
ENGENHARIA CONSULTIVA

| Diagnóstico da Calçada | Qualidade do Serviço | |
| Endereço: Av. João Pinheiro, 261 | 61 | C |

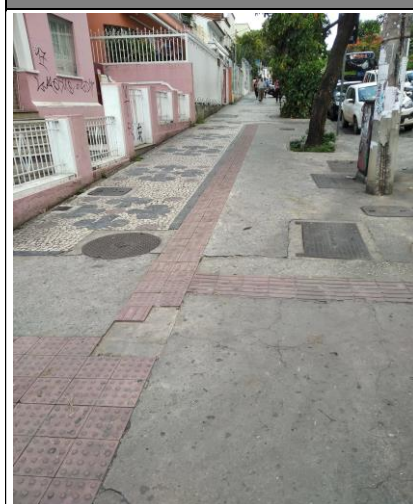
## Foto Geral

| ID | Itens Avaliados | Respostas | Nota |
|---|---|---|---|
| P_4 | Existência de Buracos ? | Poucos | 5 |
| P_5 | Condições Gerais do Piso e meio-fio da calçada ? | Regular | 5 |
| P_16 | Classificação geral da calçada pelo pesquisador. | Regular | 0 |
