# Lote 4 - Rota: Contorno

| Diagnóstico da Calçada | Qualidade do Serviço | |
| Endereço: Av.Contorno, 5903 | 90 | B |
| Data do Registro: 05/11/2019 11:41:04 | | |

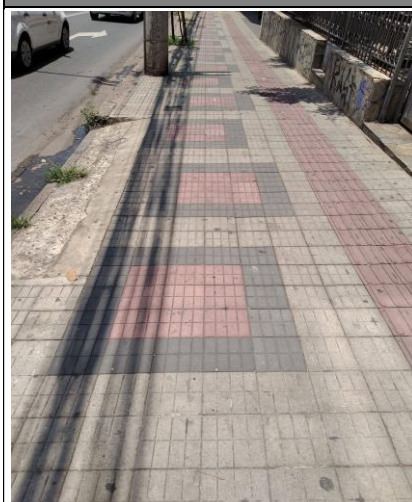
Foto Geral

| ID | Itens Avaliados | Respostas | Nota |
|---|---|---|---|
| P_5 | Condições Gerais do Piso e meio-fio da calçada ? | Ótimo(a) | 10 |
| P_11 | O Passeio está no padrão da SMPU ? | Não | 0 |
| P_16 | Classificação geral da calçada pelo pesquisador. | Ótimo(a) | 10 |
