# Lote 1 - Rota: Noroeste

| Diagnóstico da Calçada | Qualidade do Serviço | |
| Endereço: Av. Brigadeiro Eduardo Gomes, s/nº | 55 | C |
| Num. Lote CTM: 130120400185 | | |

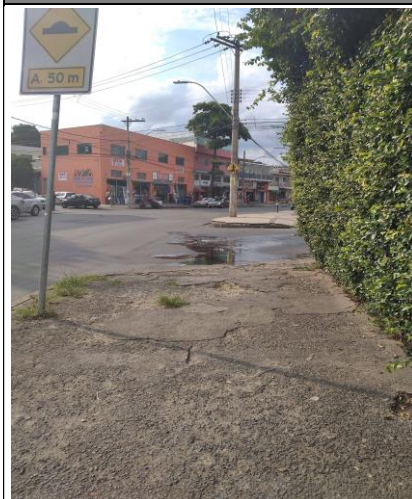
## Foto Geral

| ID | Itens Avaliados | Respostas | Nota |
|---|---|---|---|
| P_4 | Existência de Buracos ? | Poucos | 5 |
| P_5 | Condições Gerais do Piso e meio-fio da calçada ? | Regular | 5 |
| P_11 | O Passeio está no padrão da SMPU ? | Não | 0 |
| P_16 | Classificação geral da calçada pelo pesquisador. | Regular | 5 |
