# Lote 3 - Rota: Antônio Carlos II

| Diagnóstico da Calçada | Qualidade do Serviço | |
|---|---|---|
| Endereço: Av. Portugal, 3253 | 45 | D |
| Num. Lote CTM: 200072400520 | | |

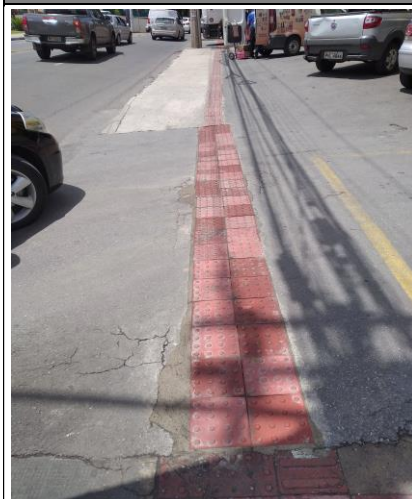
Foto Geral

| ID | Itens Avaliados | Respostas | Nota |
|---|---|---|---|
| P_5 | Condições Gerais do Piso e meio-fio da calçada ? | Regular | 5 |
| P_6 | Presença de desníveis ? | Severo | 0 |
| P_9 | A calçada Possui Rebaixamento de Veículos correto ? | Não | 0 |
| P_11 | O Passeio está no padrão da SMPU ? | Não | 0 |
| P_12 | A testada possui prática de estacionamento sobre o passeio ? | Sim | 0 |
