# Lote 3 - Rota: Augusto de Lima

| Diagnóstico da Calçada | Qualidade do Serviço | |
| Endereço: Av. Augusto de Lima, 1912 | 71 | B |
| Data do Registro: 07/11/2019 09:16:27 | | |

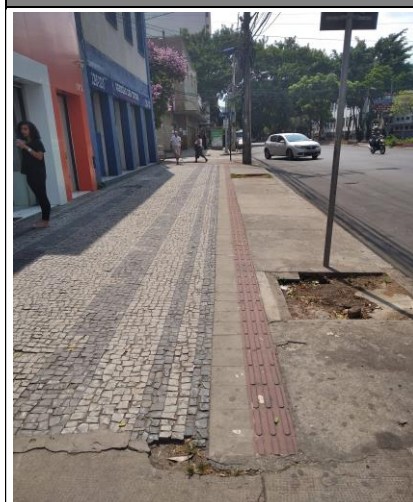
Foto Geral

| ID | Itens Avaliados | Respostas | Nota |
|---|---|---|---|
| P_4 | Existência de Buracos ? | Poucos | 5 |
| P_11 | O Passeio está no padrão da SMPU ? | Não | 0 |

| ID | Itens Avaliados | Respostas | Nota |
|---|---|---|---|
| P_7_1_2 | Se for do Tipo 1, O rebaixo tem abas conforme a norma ? | Não | -1 |
| P_7_3 | O rebaixo possui piso tátil ? | Tem só piso de alerta | -1 |
| P_8_1 | O piso tátil está no eixo da faixa livre ? | Não | 0 |
